1. IDENTIFICACIÓN DEL INMUEBLE

Departamento	Tolima	Municipio	Ambalema
Dirección	Calle 7 No.2 - 25		
Sector	02	Barrio	Campoalegre
N° Manzana	21	No. Predio	02
Código Catastral	730300102000000210002000000000		
Matrícula Inmobiliaria	-	Avalúo Catastral	\$144.006.000
Nombre del Propietario	Departamento del Tolima		
Nombre del Ocupante

4. VALORACIÓN

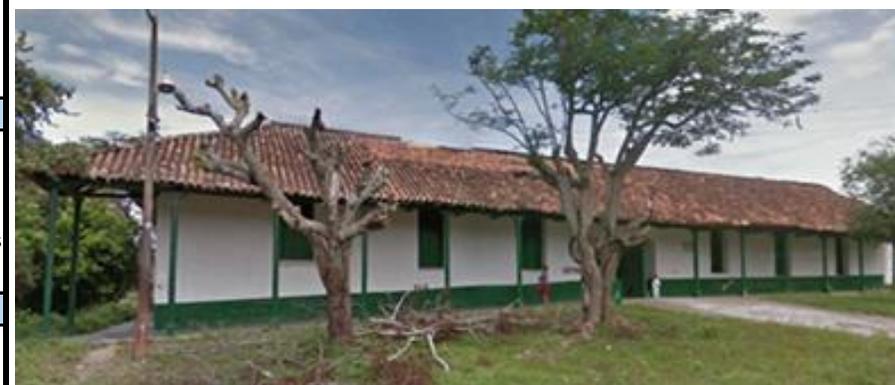
6. FOTOGRAFÍA

6. TIPOS DE OBRAS PERMITIDAS		7. ACCIONES SUGERIDAS
MANTENIMIENTO	Son las obras relacionadas con la preservación del buen estado de los elementos existentes, sin alterar las características físicas y constructivas del mismo.	Se recomienda realizar acciones de mantenimiento preventivo y correctivo en términos de limpieza general, reparación de acabado de muros interiores y exteriores, y realizar limpieza y reposición de tejas e impermeabilizaciones.
RESTAURACIÓN	Obras tendientes a recuperar y adaptar un inmueble o parte de este, con el fin de conservar y revelar sus valores estéticos, históricos y simbólicos. Se fundamenta en el respeto por su integridad y autenticidad.	Requiere de la restauración parcial de la cubierta colapsada en el ala suroriental. Se sugiere adelantar estudios técnicos para revisar el estado de la estructura y manto de cubierta en toda la edificación.
PRIMEROS AUXILIOS	Obras urgentes a realizar en un inmueble que se encuentra en peligro de ruina, riesgo inminente, o que ha sufrido daños por agentes naturales o por la acción humana. Incluye acciones y obras provisionales de protección para detener o prevenir daños mayores, tales como: apuntalamiento de muros y estructuras, sobrecubiertas provisionales y todas aquellas acciones para evitar el saqueo de elementos y/o partes del inmueble, carpinterías, ornamentaciones, bienes muebles, etc	El inmueble requiere de apuntalamiento de la estructura adyacente a la parte de la cubierta colapsada para que no cauce mayores daños en la edificación.

REFORZAMIENTO ESTRUCTURAL	Es la consolidación de la estructura de uno o varios inmuebles, con el objeto de acondicionarlos a niveles adecuados de seguridad sismorresistente de acuerdo con los requisitos de la Ley 400 de 1997 o la norma que la adicione, modifique o sustituya y su reglamento.	Se sugiere adelantar los estudios técnicos que determinen el real estado de conservación de la edificación, verificando su comportamiento estructural ante un sismo y si requiere de reforzamiento estructural.
REPARACIONES LOCATIVAS	Obras para mantener el Inmueble en las debidas condiciones de higiene y ornato sin afectar su materia original, su forma e integridad, su estructura portante, su distribución interior y sus características funcionales, ornamentales, estéticas, formales y/o volumétricas. Incluye obras de mantenimiento y reparación como limpieza, renovación de pintura, eliminación de goteras, remplazo de piezas en mal estado, obras de drenaje, control de humedades, etc.	Se requieren obras de reparación de goteras y control de la humedad que está afectando el acabado de los muros.

REINTEGRACIÓN	Obras dirigidas a restituir elementos que el Inmueble ha perdido o que se hace necesario reemplazar por su deterioro irreversible.	El inmueble requiere de la reintegración de elementos de la carpintería de puertas y ventanas que se encuentran deteriorados.
CONSOIDACIÓN	Fortalecimiento de una parte o de la totalidad del inmueble.	El inmueble requiere de la reparación de pañetes afectados por la humedad.
REHABILITACIÓN O ADECUACIÓN FUNCIONAL	Obras necesarias para adaptar un inmueble a un nuevo uso, garantizando la preservación de sus características. Permiten modernizar las instalaciones, y optimizar y mejorar el uso de los espacios.	El inmueble no requiere de obras de adecuación funcional.
LIBERACIÓN	Obras dirigidas a retirar adiciones o agregados que van en detrimento del inmueble ya que ocultan sus valores y características.	El edificio no presenta elementos adicionados que deban ser liberados.

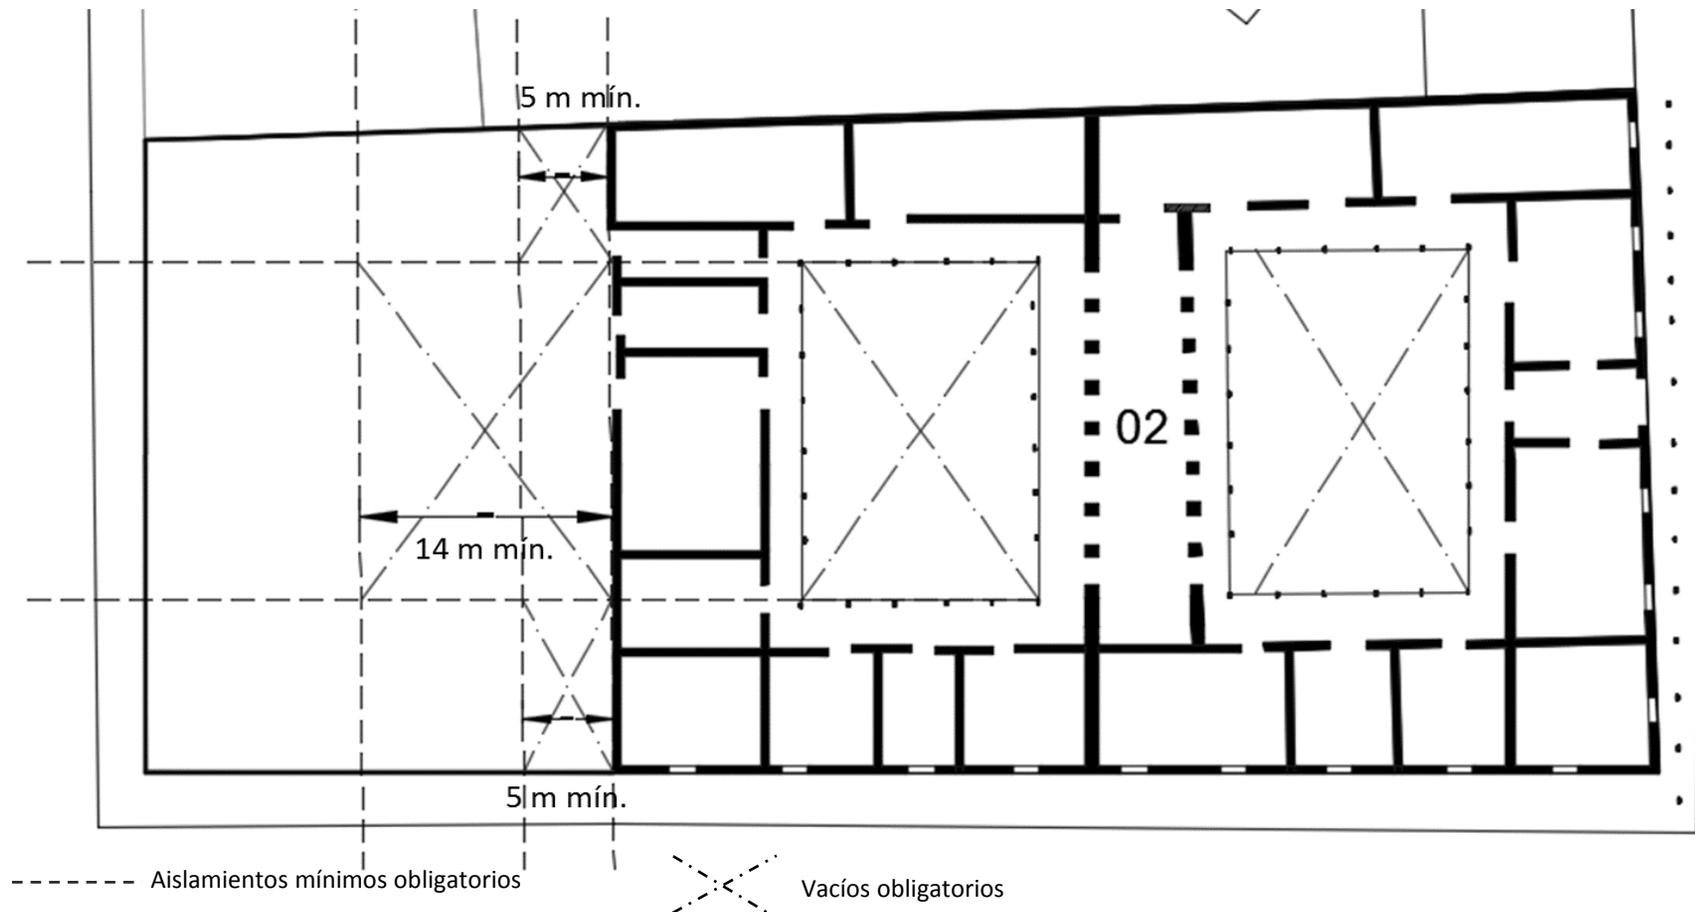
10. AMPLIACIONES Y LIBERACIONES

En caso de englobe con otro predio se permitirán ampliaciones cumpliendo los aislamientos establecidos y el índice de ocupación permitido.
