FICHA DE INVENTARIO DE BIENES CULTURALES MUEBLES

1.1 Título o nombre	VITRALES ARTISTICOS			1.2 Uso Original	Decorativo	Uso actual	Decorativo
1.3. Colección/Conjunto/Juego				1.4 Número de piezas			
1.5 Autor	Artística de vitrales Ltd. Medellín.				Firmado <input checked="" type="checkbox"/>	Marcado <input type="checkbox"/>	Atribuido <input type="checkbox"/>
1.6 Nacionalidad	Colombia			1.7 País de origen	Colombia		
1.8 Época	1978			1.9 Fecha		Fecha	Si <input type="checkbox"/> No <input checked="" type="checkbox"/>
1.10 Propietario	Banco de la Republica			Identificación			
Dirección	Calle 12 4 - 55	Municipio/distrib	Bogotá	Depto.	Atlántico.		
Teléfono	3431111	Fax		Correo electrónico

2.1 Entidad custodia	Banco de la Republica			Identificación			
Dirección	Calle 12 4 - 55	Municipio/distrib	Bogotá	Departamento	Atlántico.		
Teléfono	3431111	Fax		Correo electrónico			
2.2 Ubicación	Teatro Amira de la Rosa Carrera 54 # 52-92 Barranquilla – Atlántico.			2.3 Código

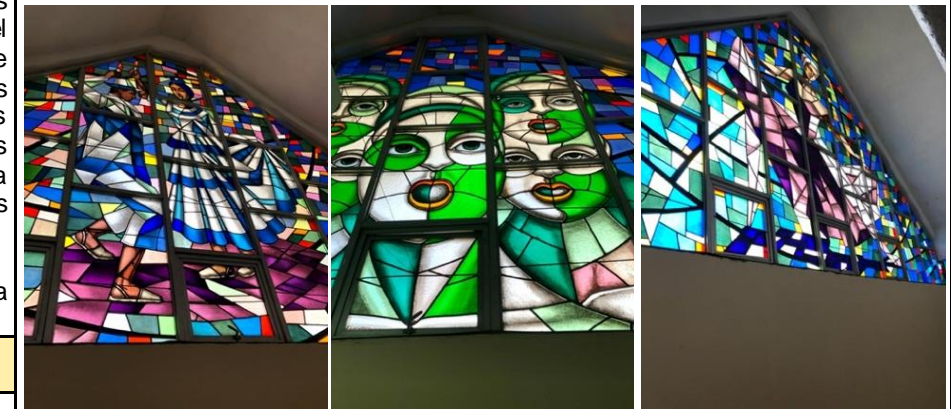
Los vitrales se encuentran ubicados sobre la fachada sur del teatro Amira de la Rosa, su composición está elaborada con base a cinco triángulos que se entrelazan y contienen en su interior las representaciones del teatro, la música, el ballet, el folclor y los coros, cada uno de los paneles vitrales se encuentra dentro de una retícula de aluminio fabricada para resistir el peso de los paneles, así como para lograr la abertura de algunas ventanas que permitan una ventilación natural. Los vidrios que conforman el vitral se encuentran coloreados en variedad de tonalidades, con distintas formas y tamaños y adheridos entre sí por medio de cañuelas de plomo; predominan las tonalidades azules, verdes, blancos y violetas. En uno de los triángulos se halla cinco rostros de tonalidad verdes mezclados con tonos blancos los cuales sugiere la imagen de un coro, en los demás triángulos encontramos una pareja danzante vestida con trajes blancos y azules bordeados por formas difusas de tonalidades policromas; en otro de los espacios hallamos una mujer con su falda ondeante la cual sostiene con sus manos; algunas de estas representaciones presenta un sistema decorativo a base de grisallas las cuales sirven para lograr volúmenes principalmente en las prendas de vestir, rostros y parte inferior de la obra.

3.5 Estado de integridad			3.6 Estado de conservación		
Completo <input checked="" type="checkbox"/>	Fragmentado <input type="checkbox"/>	Agregado <input type="checkbox"/>	Bueno <input type="checkbox"/>	Regular <input checked="" type="checkbox"/>	Malo <input type="checkbox"/>
Incompleto <input type="checkbox"/>	Unido <input type="checkbox"/>	Descosido <input type="checkbox"/>

ESTADO DE CONSERVACION: Los vitrales fueron intervenidos a principios del siglo XXI por la firma Arcos ubicada en la ciudad de Medellín, en aquella época fueron desmontados y trasladados desde barranquilla a esta ciudad, allí se desmontaron. los vidrios de las cañuelas que los sujetaba se reemplazaron en su totalidad las cañuelas, se restituyeron los vidrios que se encontraban fracturados o con faltantes y se llevó a cabo una exhaustiva limpieza de los vidrios; a la fecha los vitrales se encuentran en un regular estado de conservación debido a las afectaciones sufridas en los últimos años y a la falta de un adecuado mantenimiento periódico.
