**ESTUDIO, DIAGNÓSTICO Y PROPUESTA DE  
RESTAURACIÓN DE LAS PINTURAS MURALES  
PLAFÓN, FOYER Y PALCOS  
TEATRO COLÓN DE BOGOTÁ**

**INFORME FINAL**

**CONSORCIO T.C.  
BOGOTÁ  
2009**

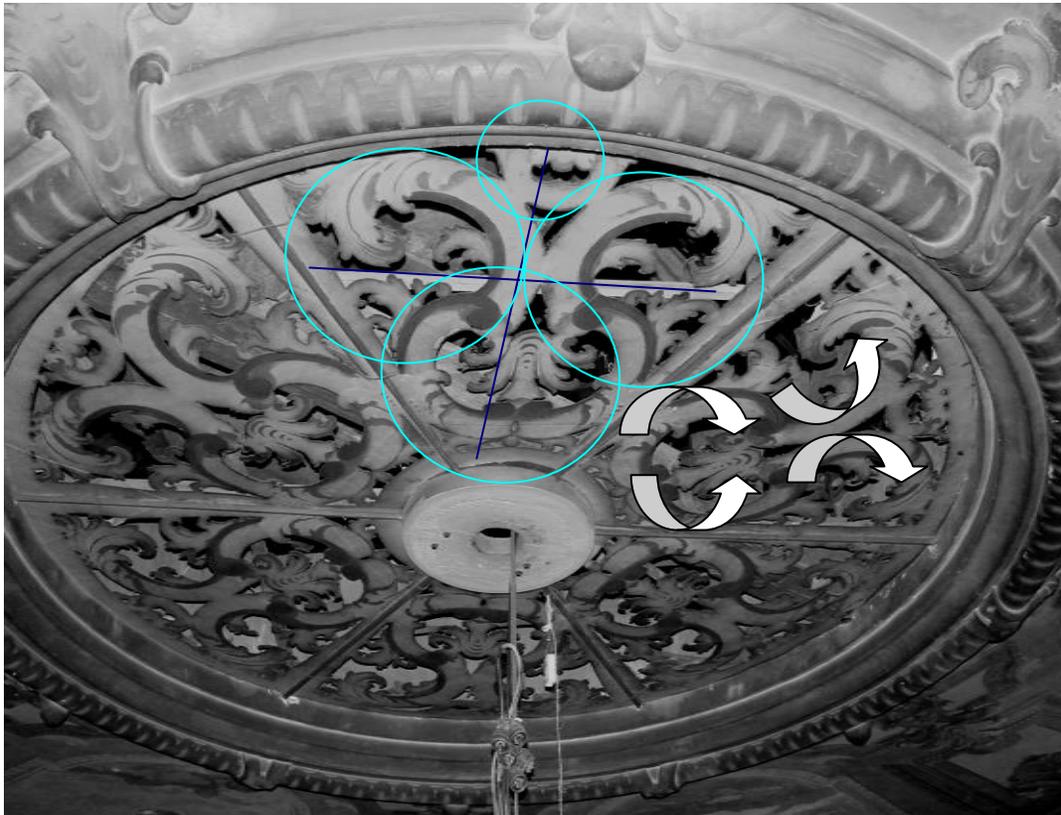
*Vista general de la ornamentación central. Sistema compositivo*

Se trata de un diseño sencillo que se acopla al espacio trapezoidal. Para elaborar el diseño de manera simétrica, se parte de un eje central vertical y uno horizontal. Posteriormente se divide en cuatro círculos, de acuerdo a como se ve en la foto, para trabajar las líneas curvas de los zarcillos: los dos centrales son convergentes en sus formas y los laterales son opuestos o divergentes. (Según señalan las flechas), lo que le otorga dinámica a las formas en movimiento.

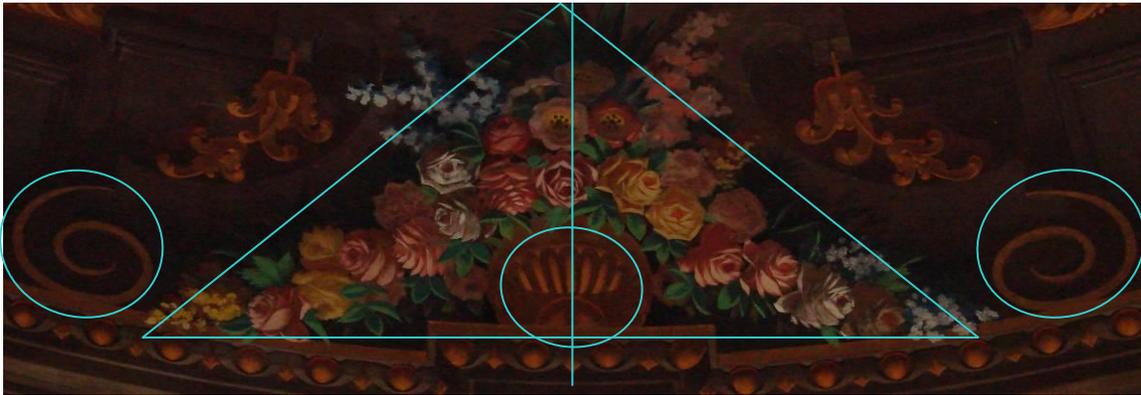
La composición de las flores, parte de un triángulo equilátero y los elementos complementarios, de formas circulares.

La línea del dibujo es delgada, de trazos firmes y seguros. En las flores el dibujo es imperceptible y es el color el que define los límites de las figuras.

*Esquema compositivo de las flores*

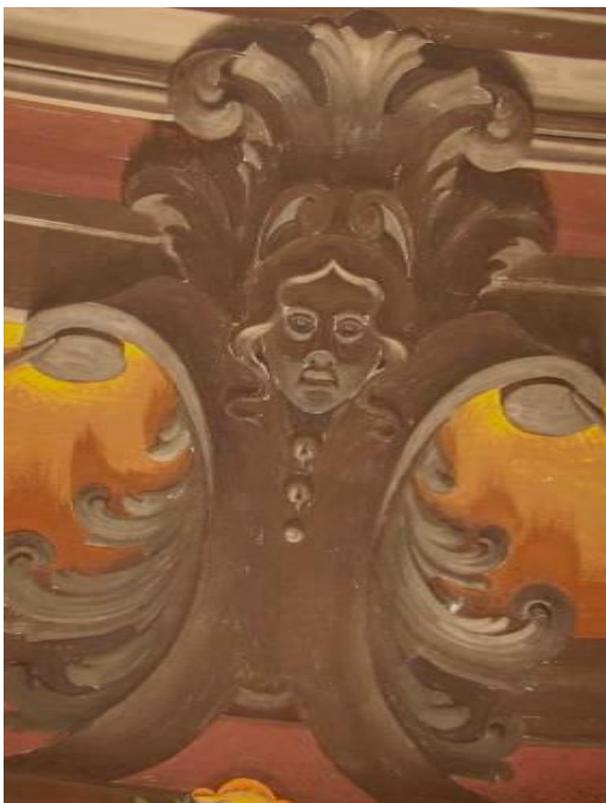
En el círculo externo y alternando con los cortinajes, se repite la decoración de máscaras con algunas variables, pero básicamente su tratamiento es el mismo, a excepción de las luces, pues aquí el tono naranja es inexistente en la decoración de las esferas. Estas máscaras completan su decoración con guirnaldas a cada lado, ciñendo la decoración al espacio alargado de este círculo y conjugando las formas dinámicas en ondas continuas que se fusionan con las formas de los cortinajes.

*Máscaras en el círculo externo*

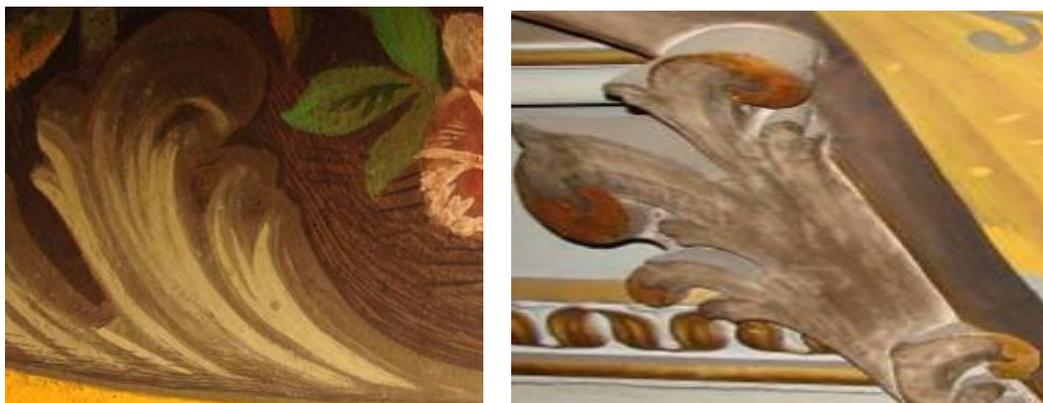
Lo mismo sucede con las flores presentes en el escudo. Este último también presenta trabajos pictóricos que se transforman en relieve, en una unidad armónica. Las formas esculpidas también aparecen en la decoración pictórica.

*Decoración pictórica y escultórica en el escudo*

La estructura compositiva del escudo parte de un eje vertical y dos triángulos opuestos que condicionan la distribución simétrica de las formas. Los colores básicos son propios de la iconografía del escudo, pero además existe un predominio de los tonos ocres en su ornamentación.

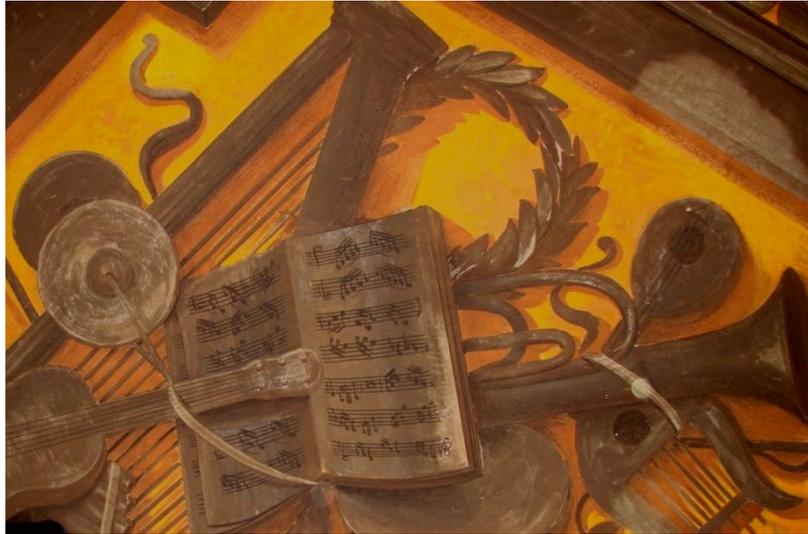
Por último, las esquinas presentan una composición de instrumentos musicales cuya distribución se ciñe al formato triangular. La gama cromática predominante nuevamente son los grises y los tonos fuertes se dejan para el fondo a manera de luz, resaltando las figuras. Las sombras que proyectan los instrumentos se trabajan en tono siena. Esto y las figuras sobrepuestas, crean el volumen de la composición. El trabajo es semejante al de las demás figuras de tonos grises.

*Detalle de la composición de instrumentos musicales*

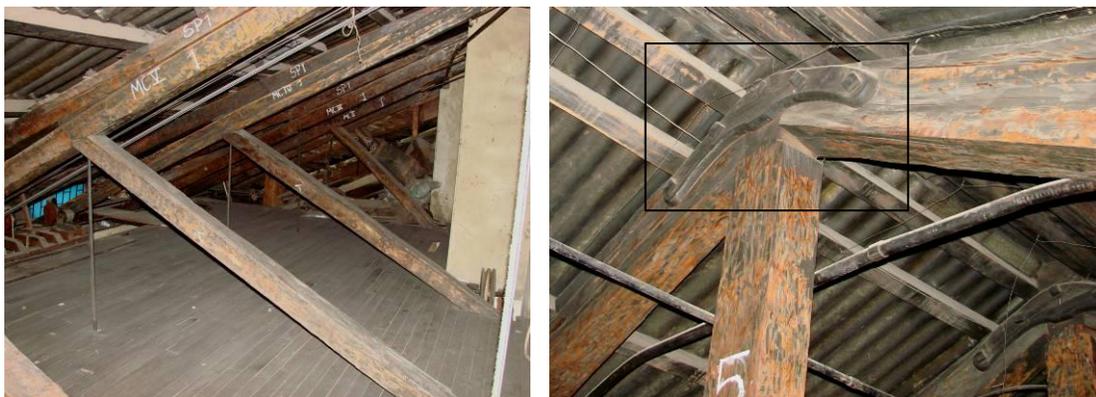
*Sistema de vigas y refuerzo en hierro en el área de unión*

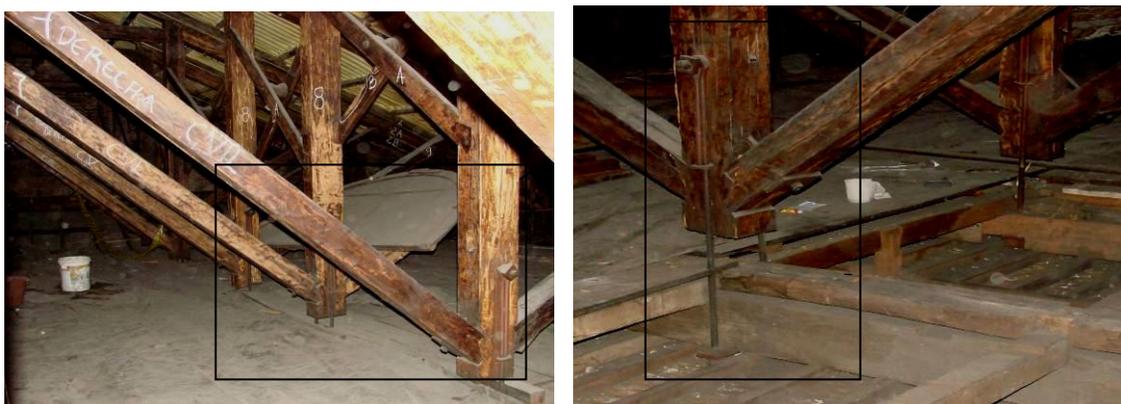
*Pendolones y tensores de los cuales pende el canasto de caña de castilla y el mortero con la pintura mural.*

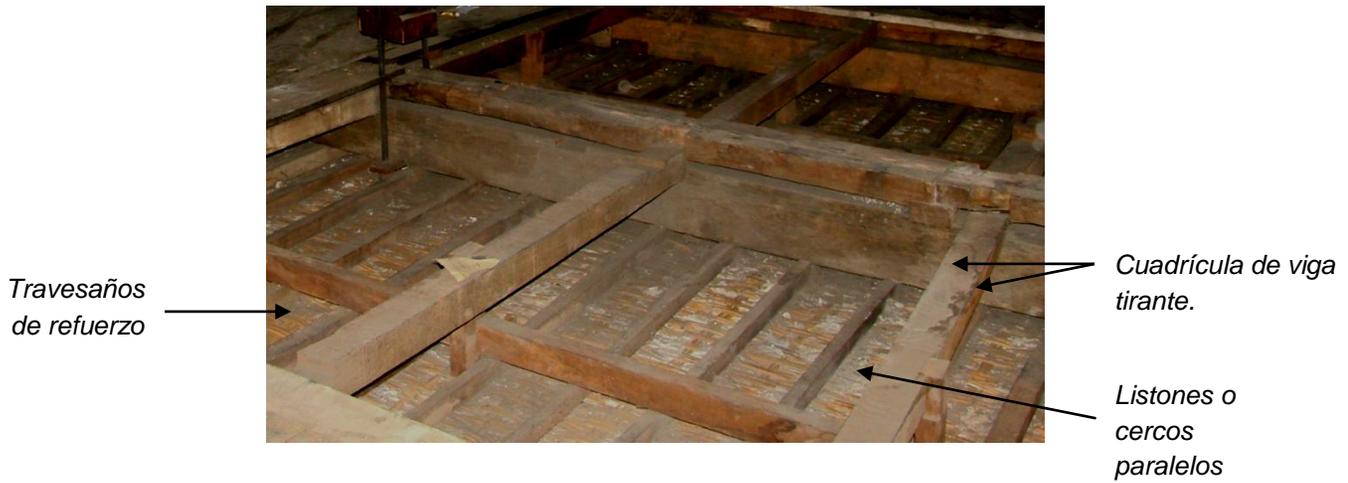
las vigas también hay listones verticales de refuerzo ajustados con ensamble en tenaza y cola de milano y reforzado con clavos de forja.

*Sistema constructivo del soporte*

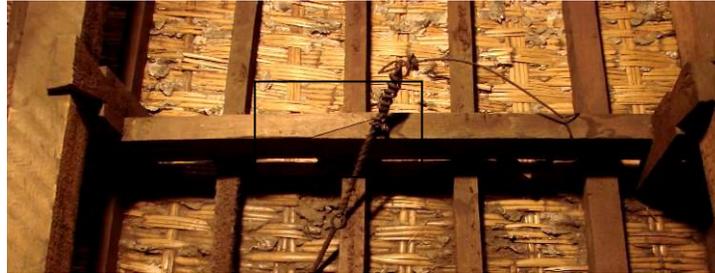
*Ensamble en chaflán de los travesaños de refuerzo*

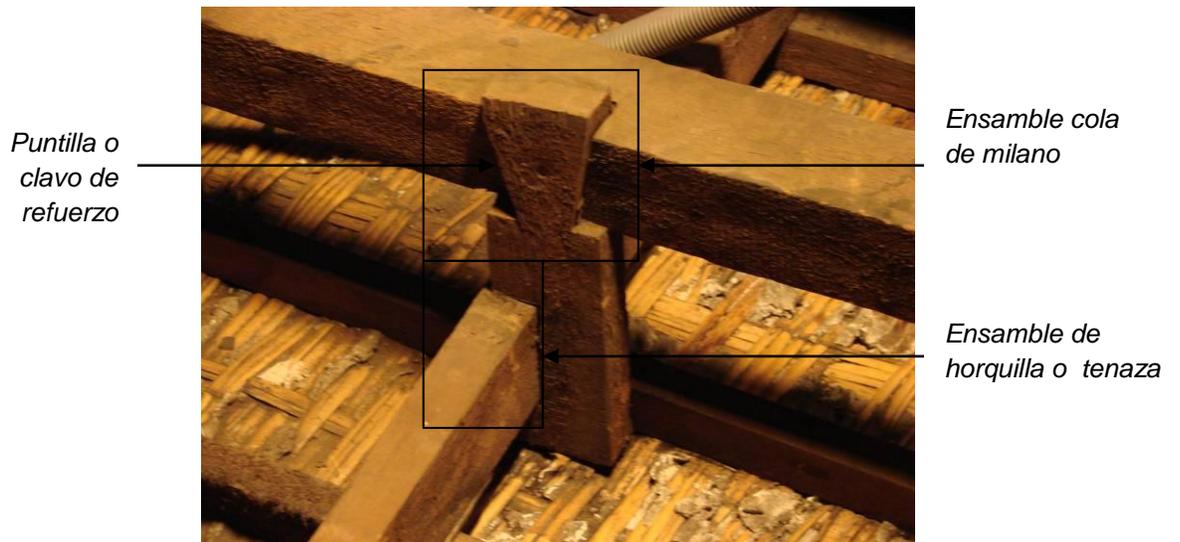
*Ensamblajes de listones verticales*

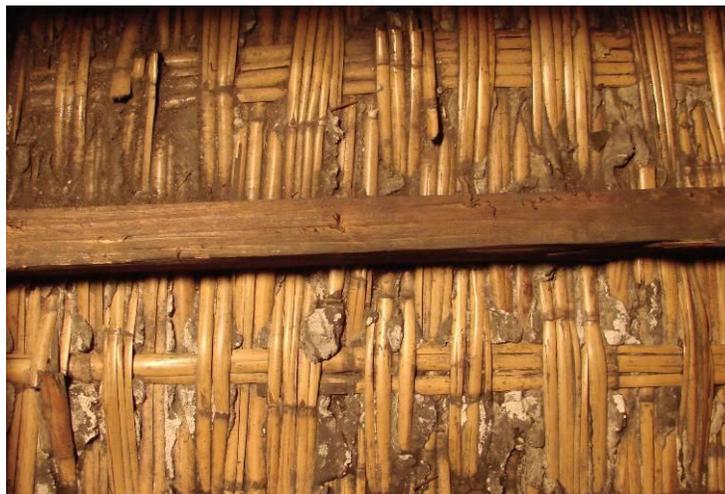
La cama de caña de castilla abierta en un entramado tupido que se sujeta al emparrillado de madera con clavos de forja.

*Entramado de chusque*

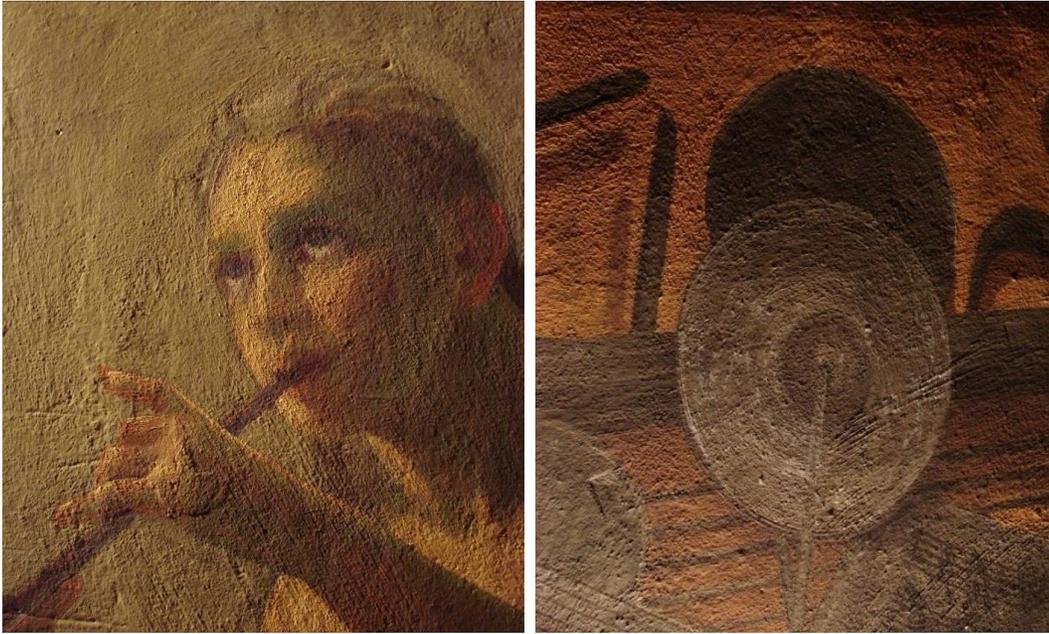
Su textura es gruesa, granulosa y su acabado irregular. Es posible ver con luz rasante el acabado de este estrato aplicado con espátulas y brochas burdas. Incluso en varias áreas se observan desniveles y rayones dejados por el paso de la herramienta.

*Detalle con luz rasante que permite ver la textura del enlucido*

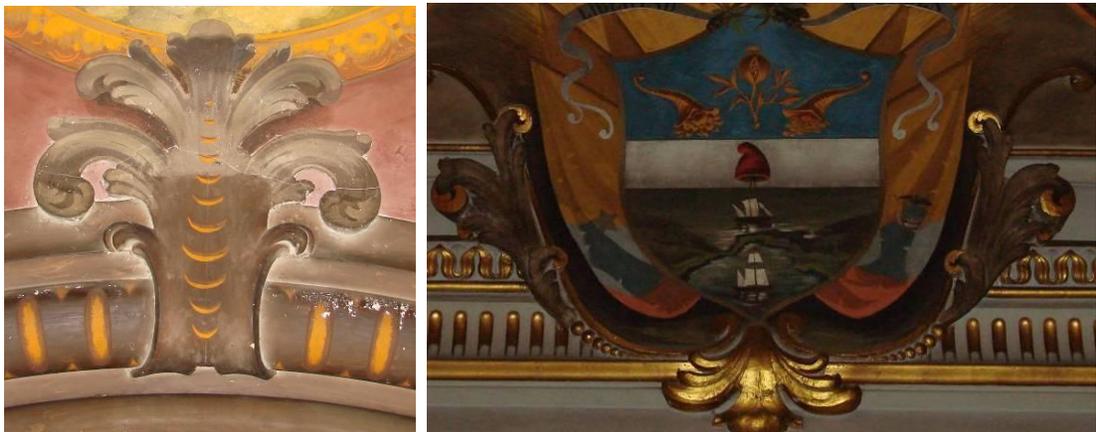
*Ornamentación en relieve*

Con la misma estratigrafía, se elaboraron relieves que complementan las formas pictóricas. Muy seguramente estos fueron elaborados por el artista Luis Ramelli quien realizó todos los relieves del teatro.

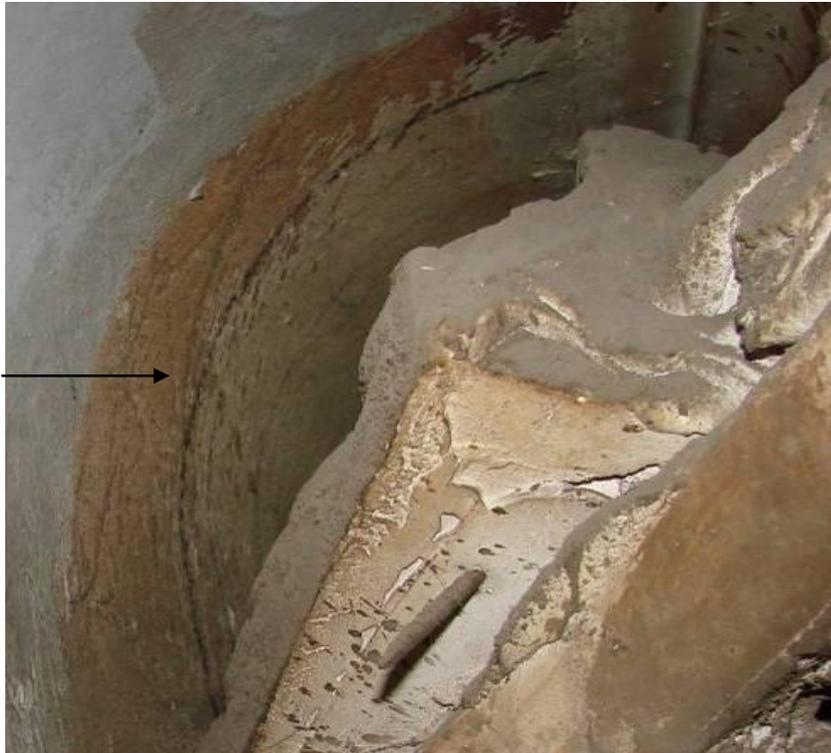
En el área del escudo, medio escudo está elaborado en relieve, con la misma técnica de moldeado, ajustado al muro con gruesas varillas metálicas.

En esta zona se descubrió el contorno del escudo marcado en el muro tras el relieve.

*Dibujo preparatorio tras el relieve, marcando su ubicación*

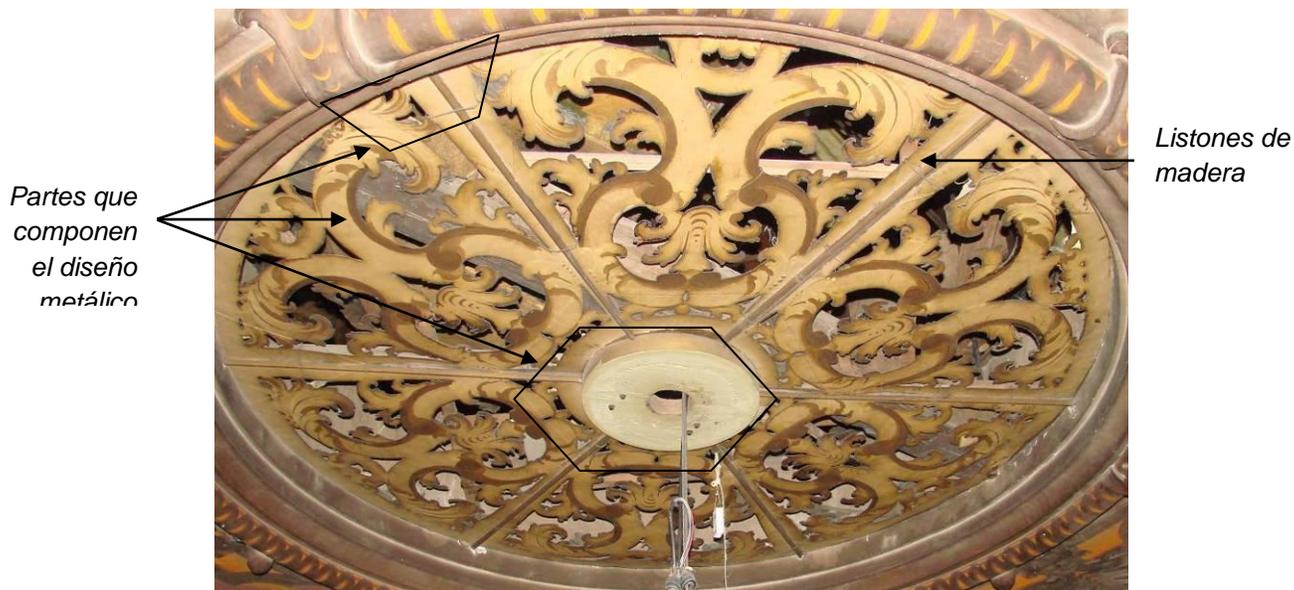
*Sistema constructivo de ornamentación metálica*

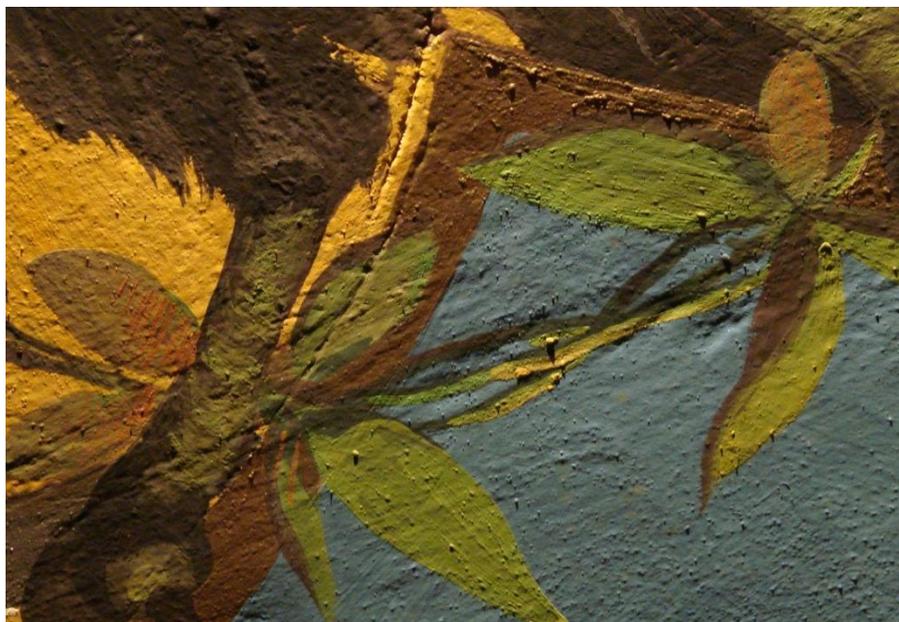
- **Incisión:** con la ayuda de un calco y cuando aún estaba fresco el enlucido, se pasa un punzón de madera dejando marca en el estrato. Este método se utilizó en el escudo donde con luz rasante se pudo detectar la presencia de incisiones, siendo unas más

profundas y perceptibles que otras. Además, el dibujo se repasó posteriormente con un color rojo, corrigiendo algunas áreas del diseño.

*Detalle con luz rasante donde se observa la incisión*

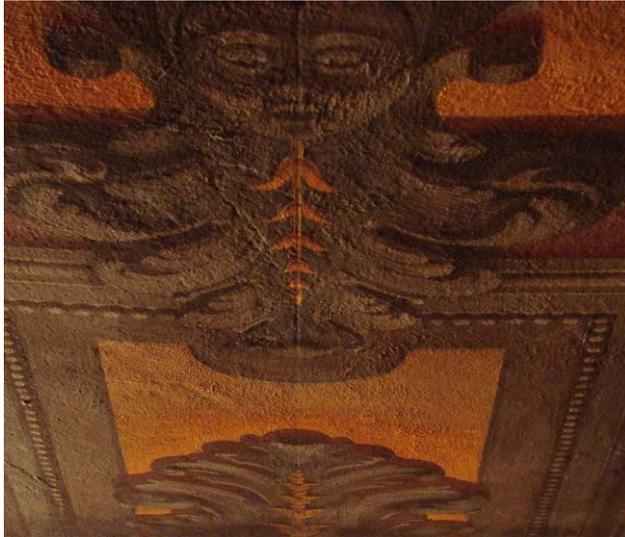
También se detectaron incisiones en algunos ejes de simetría de otros diseños.

*Incisión del eje de simetría*

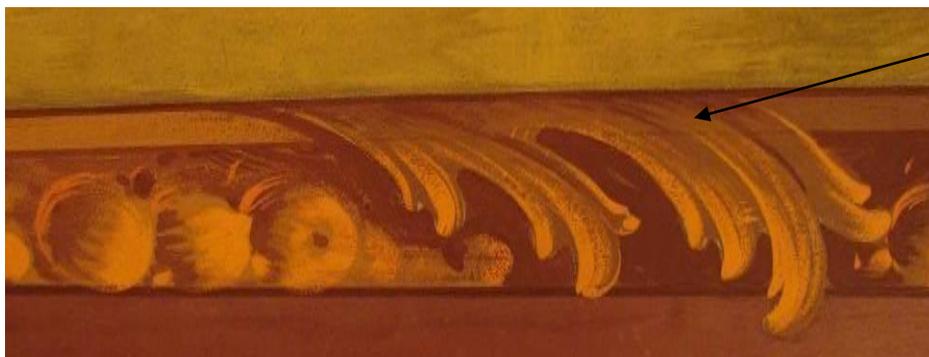
- Cuerda batida: se tensa una cuerda embebida en pigmento en polvo. Cuando se ha ubicado correctamente en el área a marcar, se ejerce una fuerza en la cuerda de modo que esta rebota sobre la superficie seca, dejando la marca del trazo<sup>19</sup>. Este método se observa en las líneas rectas de mayor dimensión como los marcos de las figuras principales en donde incluso se evidencia sobre algunos diseños.

*Línea de dibujo preparatorio, que no se cubrió con la pintura*

*Detalle del dibujo preparatorio del marco de las figuras principales*

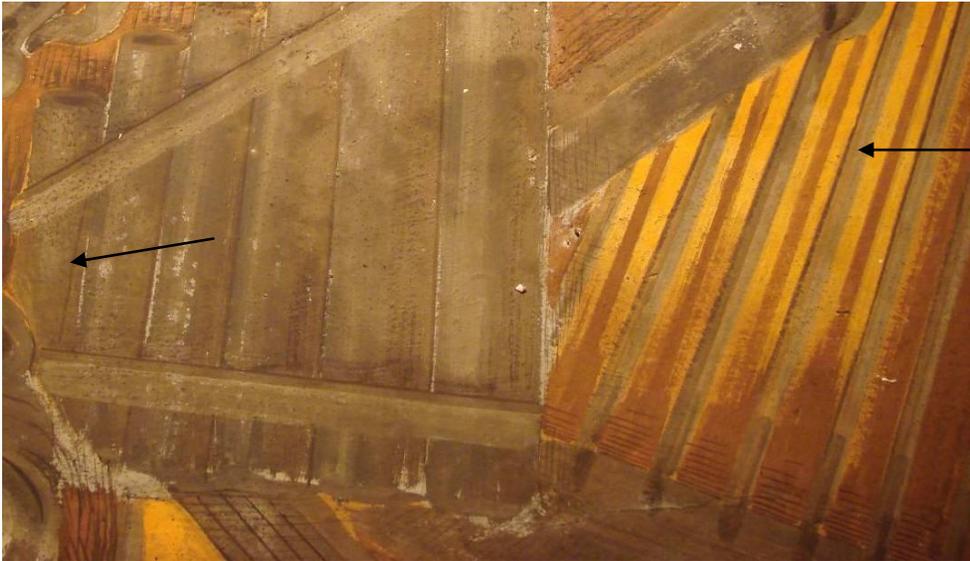
*Posible uso de tiralíneas en algunos diseños*

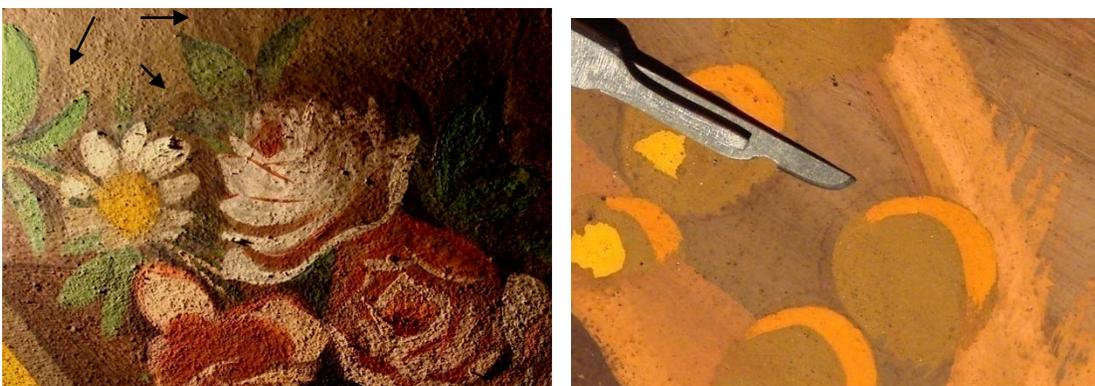
En las flores no se logra percibir el dibujo preparatorio. Se presume que se realizó el diseño mediante aguadas de color haciendo imperceptible el dibujo.

*Aunque poco perceptible, en algunas áreas se observa una pequeña sombra dejada posiblemente por una aguada de color del dibujo preparatorio.*

*A la derecha, esta aguada ha dejado un pequeño halo de humedad.*

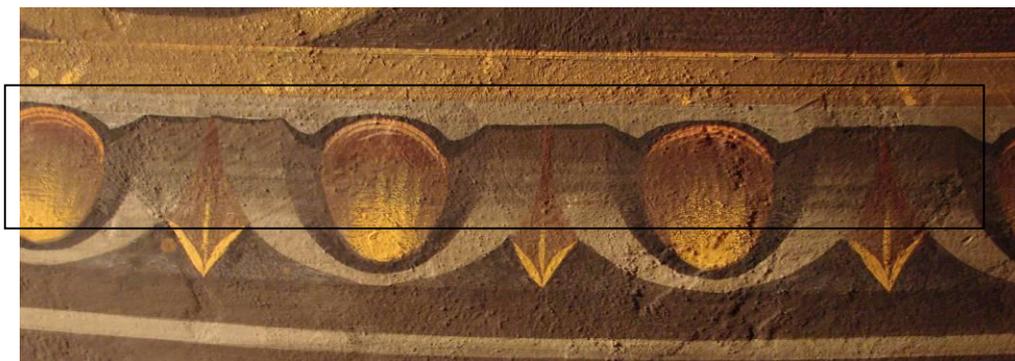
El trabajo de pintura parece haber sido realizado en dos fases. En la primera, terminado el mural, se realiza algún tipo de evaluación donde se decide completar algunas luces y sombras en varias partes del mural con un tono naranja. Además, insertar los diseños florales cerca al escudo y la decoración de volutas de la moldura que encierra la decoración de la periferia. Esto se presume debido a que se encontró bajo las ovas o volutas y bajo las flores de esta área, un trabajo de molduras completamente terminado y sobre él posteriormente se realizan las volutas y las flores en sus espacios respectivos.

*Detalle moldura de ovas, bajo la cual se observa otra moldura recta.*

*Nótese los trazos oscuros que se prolongan formando la moldura*

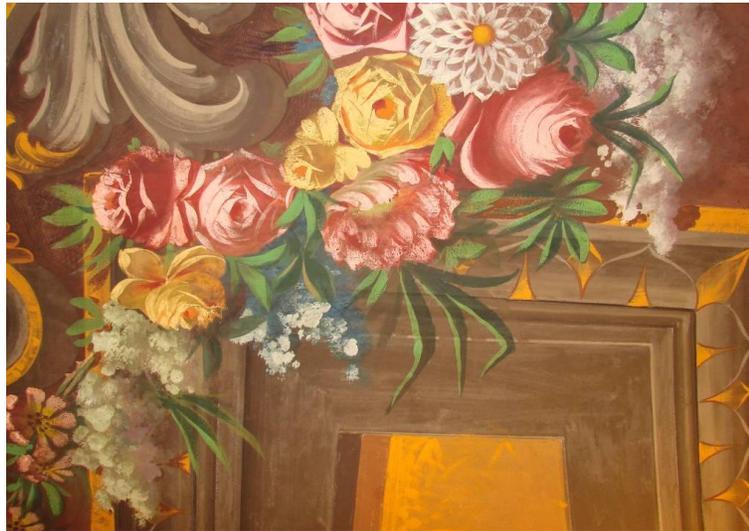
*Detalle decoración floral. Nótese cómo se transparenta la moldura bajo las flores*

De haberse establecido este diseño desde un principio para la pintura, se hubiera dejado el espacio para esto y no terminar sin sentido algo que luego sería cubierto.

Tampoco se trata de un repinte pues se sigue la misma técnica del original y con luz ultravioleta no se hace ninguna diferencia, lo que supone un trabajo antiguo. Por tal motivo se presume que se trate de una segunda etapa de la pintura.

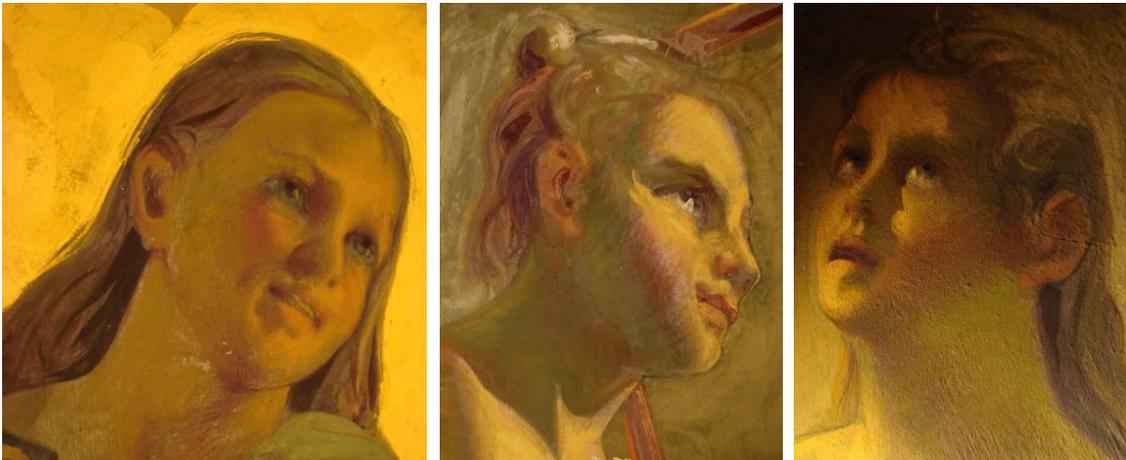
*Talía, Erato y Calíope*

*Los rostros son más definidos y la luz de los ojos brinda mayor expresividad*

Los encarnados: están trabajados con tonos naranja, verde y café, aplicando veladuras que se van entremezclando parcialmente para definir el tono final.

Los retoques son imprecisos. Los ojos no muestran un trabajo claro de las pupilas en Clío, Melpómene y Euterpe. Luego de trabajar el color de las figuras, se aplican parcialmente algunas líneas de color para redefinir los contornos. Se observa más definición en los detalles de los rostros de Talía, Erato y Calíope. Además, sus ojos presentan más brillo otorgado por la luz expresiva que el artista ha impreso en ellos.

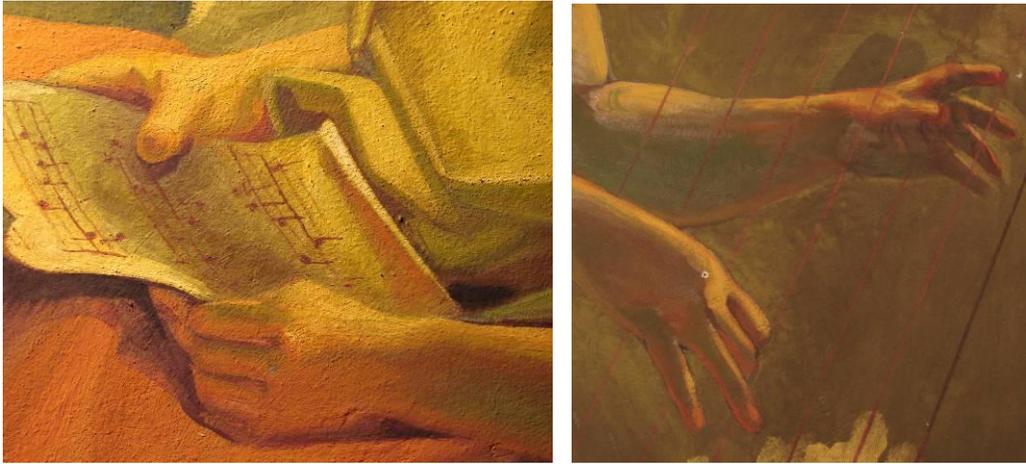
En las manos, se delimitan los dedos con líneas de color rosa y café. . Las uñas, con líneas de colores rosa y verde. Aquí también las formas se elaboran con fuertes manchas de colores contrastantes, a excepción de Clío y Melpóneme cuyo encarnado de pies y manos son colores más tenues.

*Detalle manos de Calíope y Erato, con tonos fuertes y detalle uñas*

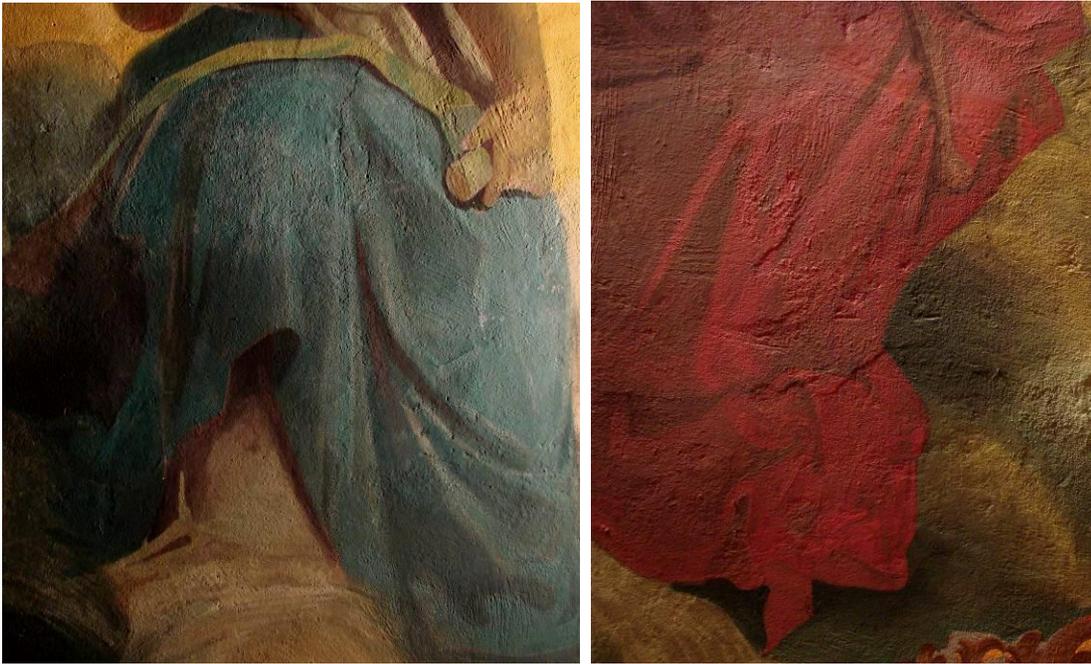
*Vestiduras:* las vestiduras se trabajan con diferentes tonalidades de un solo color y luego se agrega blanco, siena o café para los claros y oscuros más intensos. De acuerdo con el informe de laboratorio TE-74-2008, corte 2, las vestiduras están trabajadas con veladuras de pigmentos aglutinados con cal y al final se aplican trazos de óleo para dar expresión y luz a algunos pliegues.

*Trabajo de pliegues en Clío y Talía*

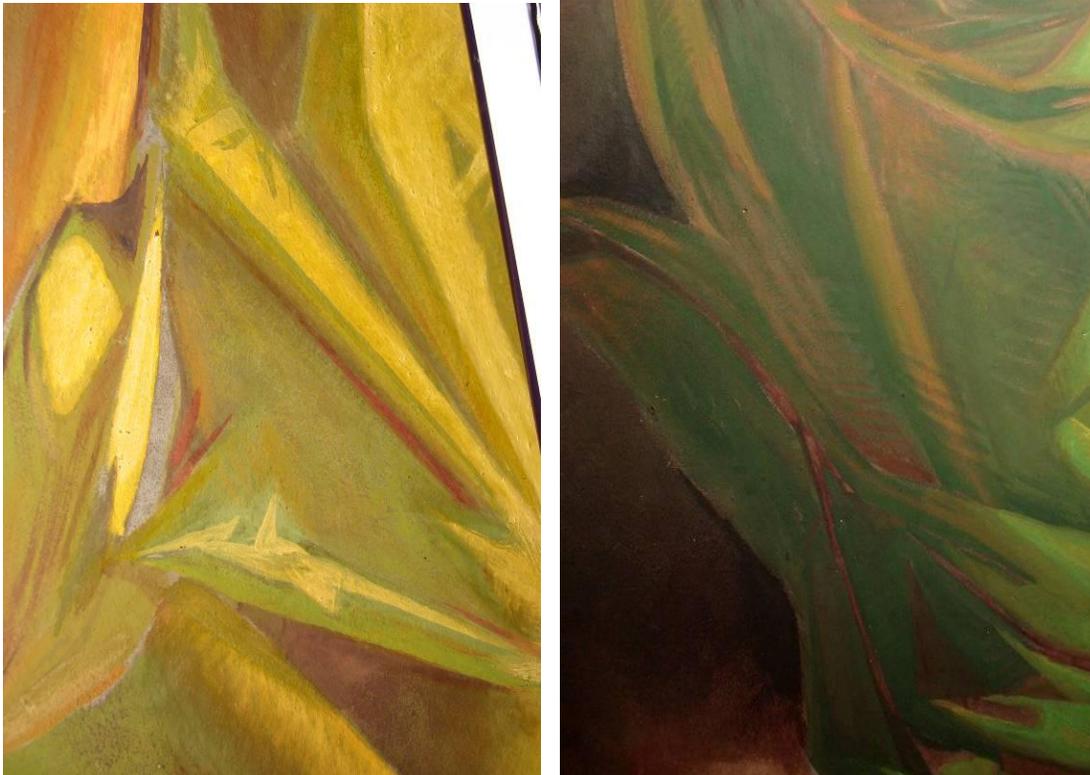
*Trabajo de pliegues en Euterpe y Erato*

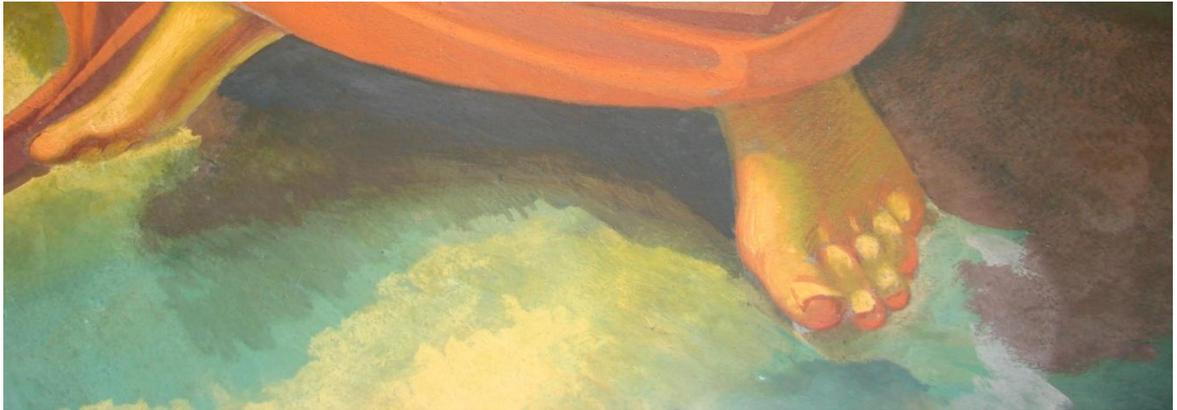
Las nubes son pinceladas largas y continuas en semicírculos, en diferentes tonos ocres, verdes y negros.

*Trabajo del cielo en Calíope*

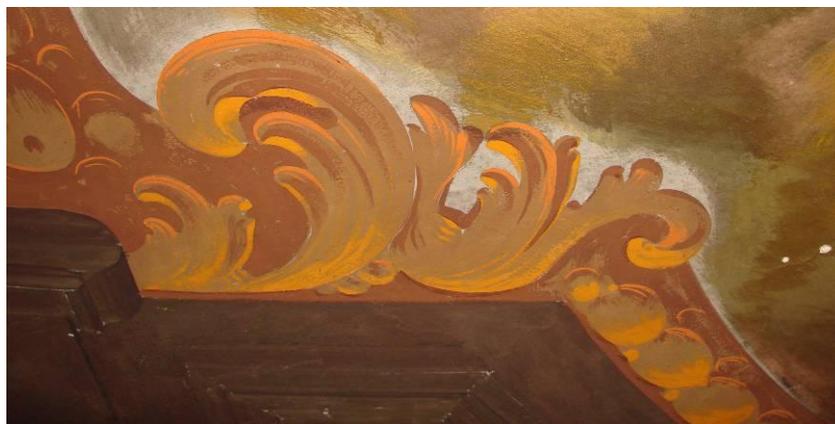
Los marcos que guarnecen las figuras, parten de un tono café rojizo sobre el cual se pintan las volutas en café claro y se superponen luces en tono naranja y ocre.

Los trazos son firmes y continuos; sin embargo, estas volutas son menos definidas que las de la moldura externa.

*Detalle del marco que guarnece las figuras*

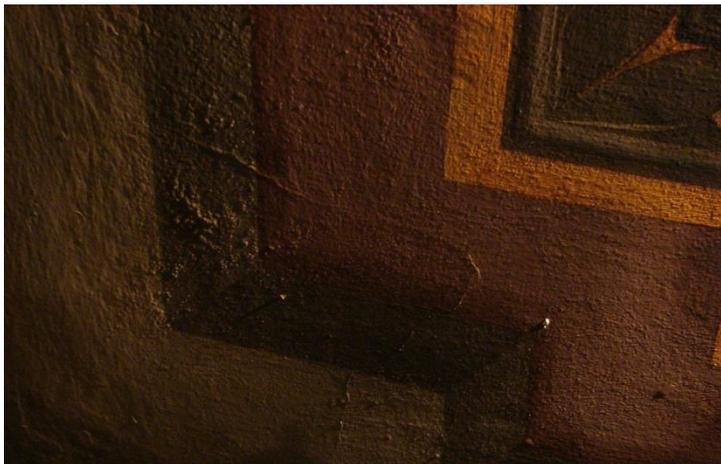
En los elementos ornamentales del mural, se evidencia la técnica italiana en el manejo de medias tintas así:

*Nótense las tenues diferencias cromáticas en estos tonos*

Este método se aprecia en varios elementos decorativos del mural de plafón.

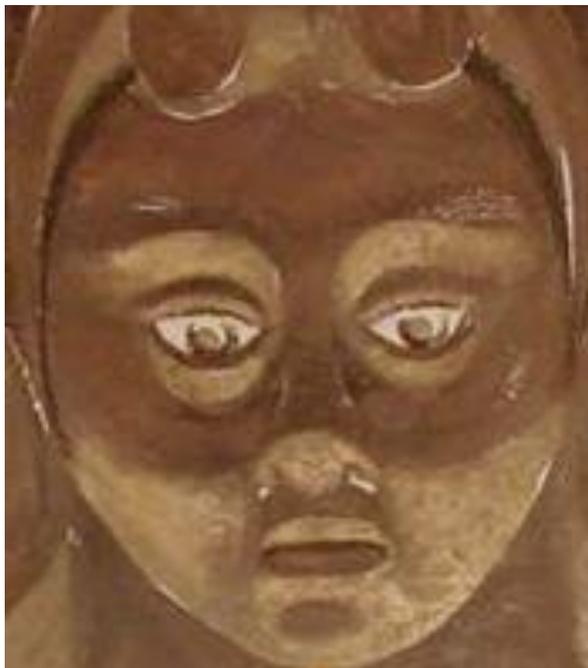
Las máscaras se consiguen mediante veladuras de tonos cafés - grises, aprovechando el color del enlucido para los tonos claros. Los ojos se delinean con una tinta oscura y nuevamente se aprovecha el color del enlucido para la córnea. Luego se aplica un tono marrón claro en media luna y bajo este uno medio siguiendo la misma forma.

*Máscara del área central*

La boca se realiza en el mismo café claro para el labio superior, sobre el cual se aplica la sombra y el labio inferior en café oscuro. En el centro, una línea más oscura forma el volumen.

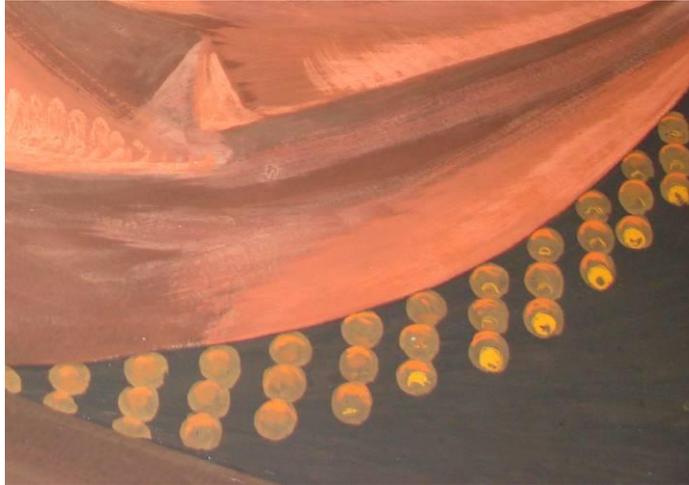
De acuerdo con el informe de laboratorio TE-71-2008, las cortinas se trabajan mediante estratos superpuestos de rojos a base de cal y a base de aceite (óleo). Esta técnica se repite a lo largo del mural con el fin de brindar brillos y acabados finales más expresivos.

En este caso, las luces se marcan en pinceladas que van en sentido contrario a las formas. Sin embargo, el deterioro de esta área no permite observar actualmente un buen acabado.

*Detalle trabajo de cortinas*

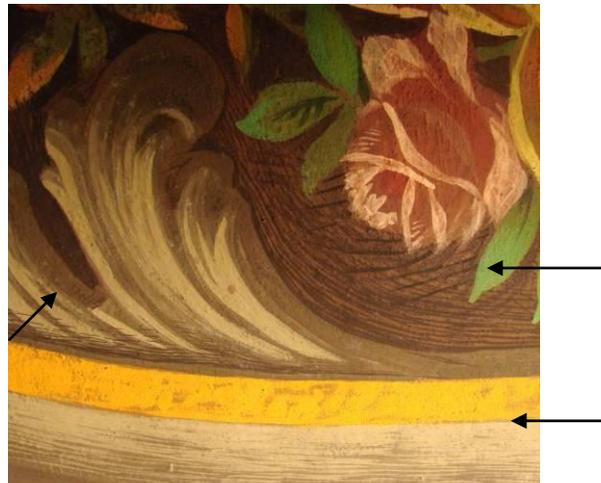
Al final se aplican los tonos de fondo en café y negro. Aquí y en otras áreas del mural existe la constante de trabajar las sombras a manera de

*Detalle trabajo de sombras*

Líneas sucesivas más abiertas o cerradas de acuerdo con la intensidad deseada.

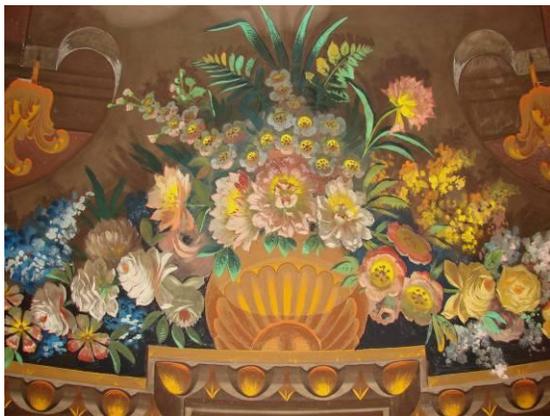
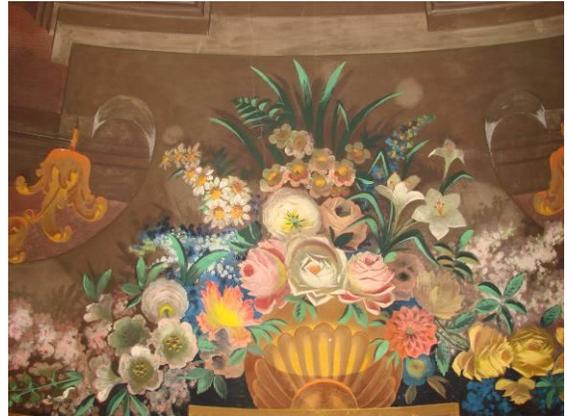
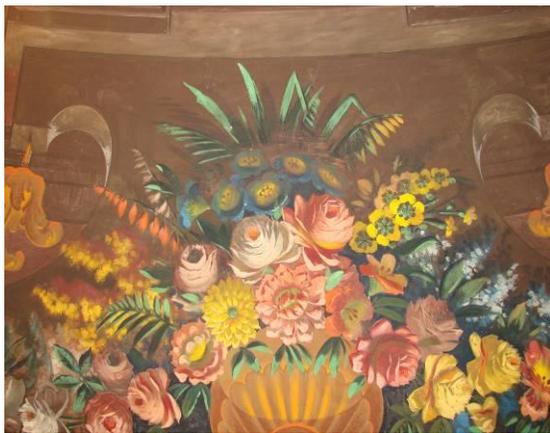
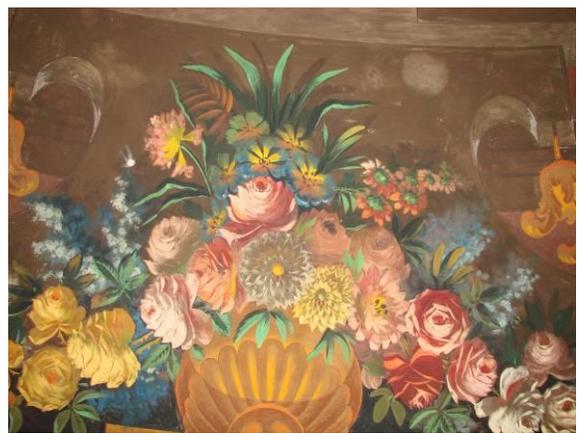
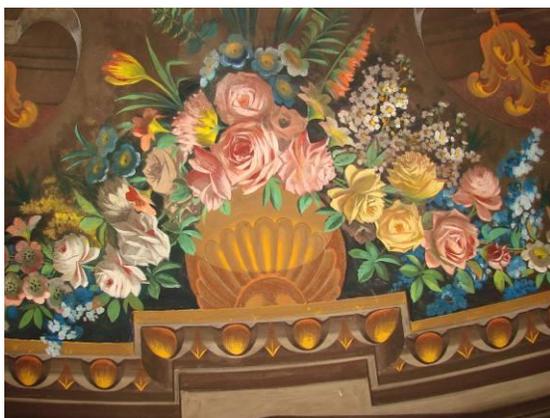
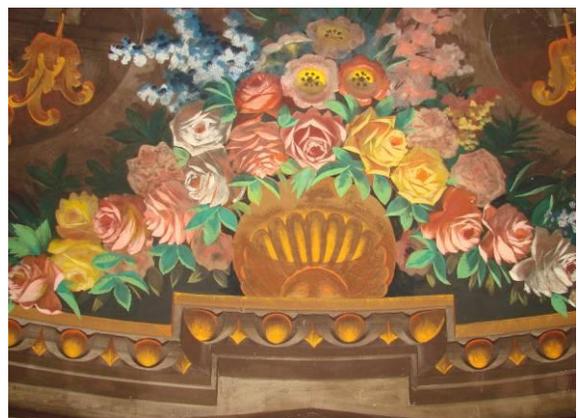
Las flores tanto de los floreros como las que acompañan al escudo, se elaboraron en veladuras, con diferentes densidades de color e incluso empastes, formando contrastes que definen las formas. Otras flores son trabajadas a golpe de pincel en dos o tres colores, formando un racimo. Los tallos comienzan con tonos oscuros sobre los que se aplican las luces.

A continuación se exponen los 6 arreglos florales de platea, con el fin de compararlos y demostrar que a pesar de ser similares, ninguno es igual al otro.

*Elementos florales de platea*

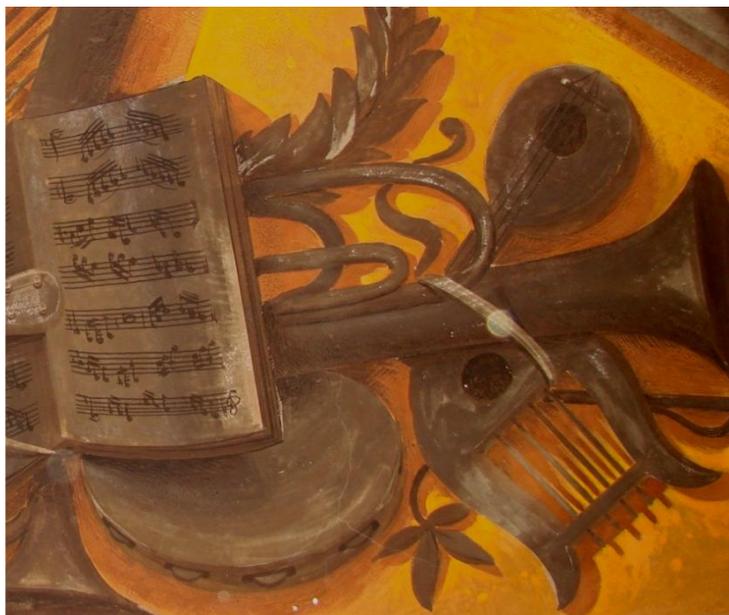
Los instrumentos musicales también aprovechan el tono gris del enlucido para varios detalles. Su trabajo es similar al de tonos grises de las otras áreas de los murales.

El fondo naranja se aplicó después de realizar los instrumentos, debido a que las pinceladas siguen la dirección de las formas del diseño. El estrato corresponde a una capa de óleo y se aplicó sobre la pintura café rojiza a base de cal<sup>24</sup>. Este naranja brinda luz a la composición.

*Detalle instrumentos musicales*

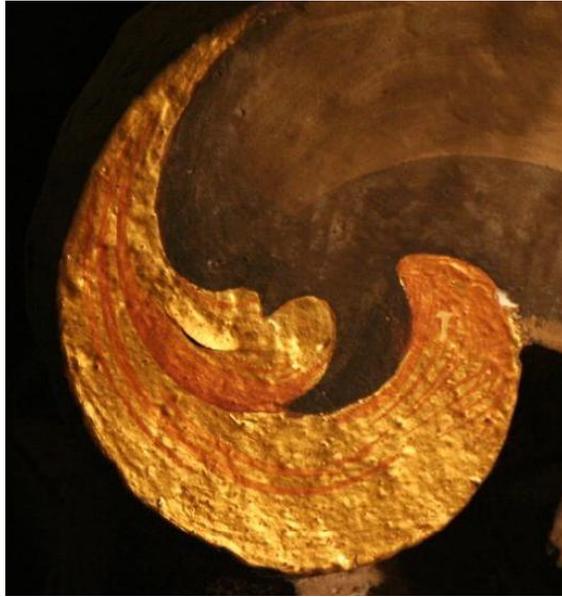
En los elementos en relieve se advierte también un acabado burdo en los tonos planos. Sin embargo, se observan terminaciones doradas que corresponden a las técnicas de hojillado y corladuras: en las hojas de acanto en relieve del escudo (ver informe TE-71-2008 corte 10) aparecen dos estratos amarillentos al óleo sobre la imprimación gris oscura. Sobre estos se aplica la hojilla de oro y luego el color a manera de corladura (transparencias de colores brillantes sobre hojilla). En este caso se trata de pintura al óleo.

*Detalle trabajo de hojillado y corladuras*

Estos estratos blanco-amarillentos corresponden al acabado final de las hojas al descubierto, sin hojilla. Sobre éste estrato y en las puntas de las hojas se aplica una mixtión (adhesivo resinoso) para adherir la hojilla.

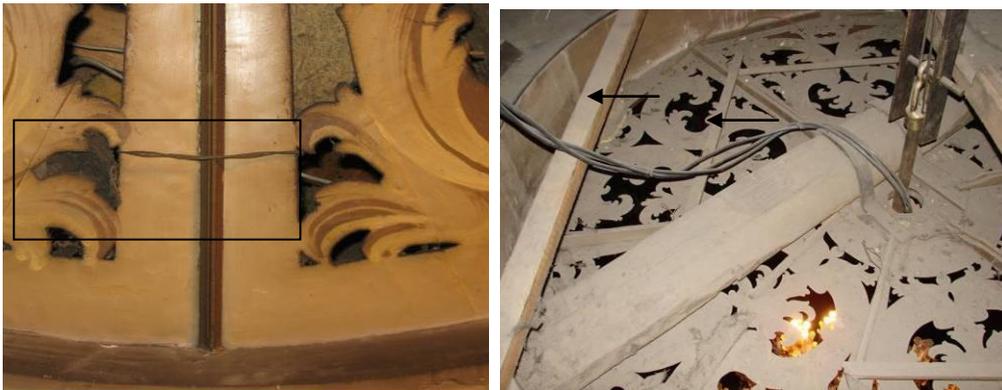
- Refuerzo estructural de la ornamentación central: se ubicaron listones en la cara posterior para reforzar el soporte de esta ornamentación, posiblemente en tiempos en que se cambió la lámpara. Aún cumplen su función. Además, se realizaron amarres con metal y con un cordón entre estos y las piezas metálicas

*Refuerzos en la estructura central*

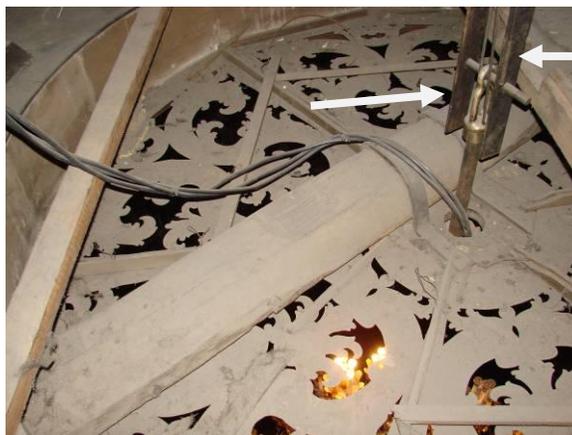
Caja de  
ensamble  
del  
travesaño

*Estructura que soporta la lámpara.*

Para ello fue necesario eliminar el travesaño original que se ajustaba a la estructura mediante ensamble de cola de milano. Actualmente se observa la caja de este ensamble vacía. El nuevo travesaño es una viga gruesa de madera que se ajusta al área central mediante refuerzos en metal grueso y se ancla a cada lado en la estructura, que posiblemente fue puesta como refuerzo estructural para este elemento decorativo.

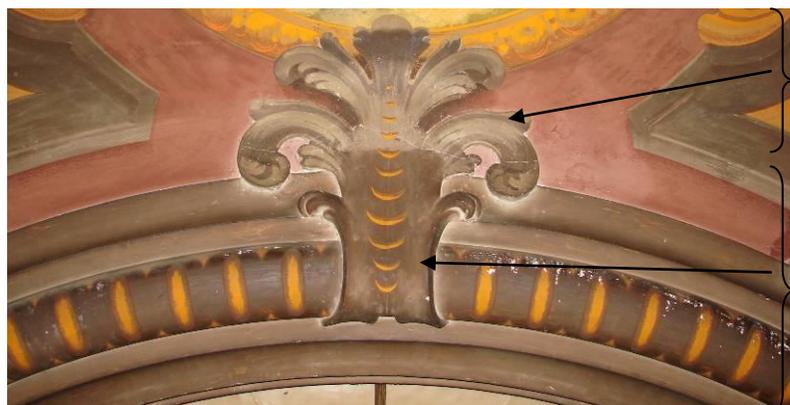
- Restitución de faltantes y reconstrucción pictórica de moldura central y hojas de acanto: algunas hojas presentan resanes elaborados posiblemente en yeso. Aunque el empate con el original es relativamente bueno, su textura difiere, siendo más lisa la intervención.

Área  
original

Área de  
intervención
