**ESTUDIO, DIAGNÓSTICO Y PROPUESTA DE  
RESTAURACIÓN DE LAS PINTURAS MURALES  
PLAFÓN, FOYER Y PALCOS  
TEATRO COLÓN DE BOGOTÁ**

**INFORME FINAL**

**CONSORCIO T.C.  
BOGOTÁ  
2009**

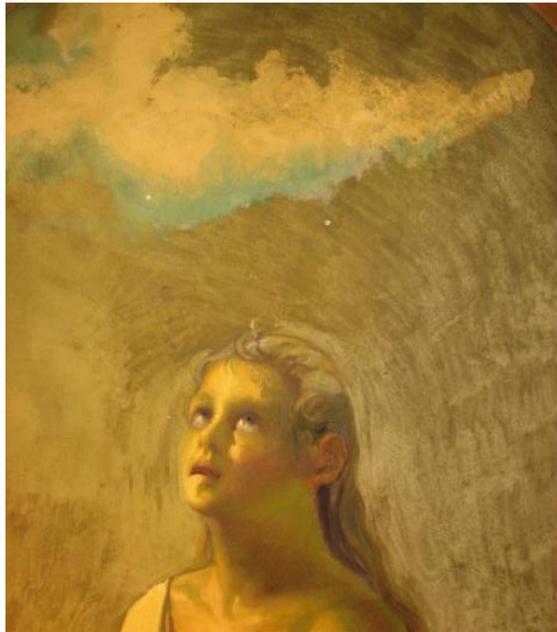
Es muy probable que estos repintes se hayan realizado en la misma época en que se intervino el área central de molduras, ya que se utilizó allí también la técnica a seco con cal.

Es de aclarar que no abarcan la totalidad del fondo (como se confirma con los cortes 7 y 8 correspondientes a la parte inferior del fondo o cielo de las figuras Calíope y Clío). El repinte se restringe a la parte superior del fondo de las figuras y es un estrato delgado.

*Detalle fondo cielo de Calíope. Obsérvese la irregularidad del trazo.*

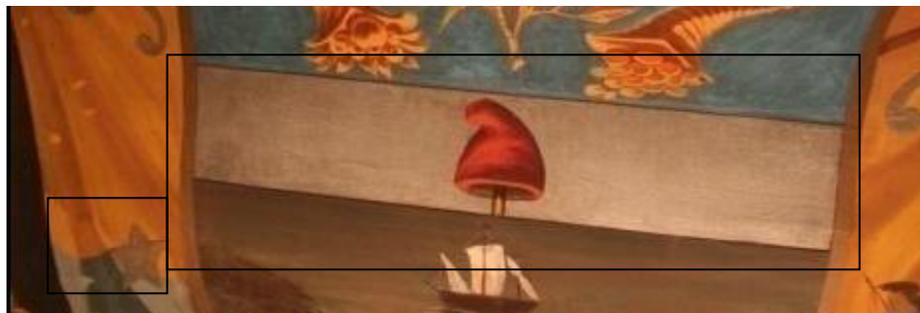
- Repinte plateado en el escudo. De acuerdo con el informe de laboratorio TE-71-2008 corte 6, aparece un estrato azul a base de cal bajo el estrato plateado a base de óleo. En este caso se trata de una intervención pues el azul se cubre completamente y el estrato plateado tiene un acabado completamente diferente al original.

*Repinte plateado en banda y estrella*

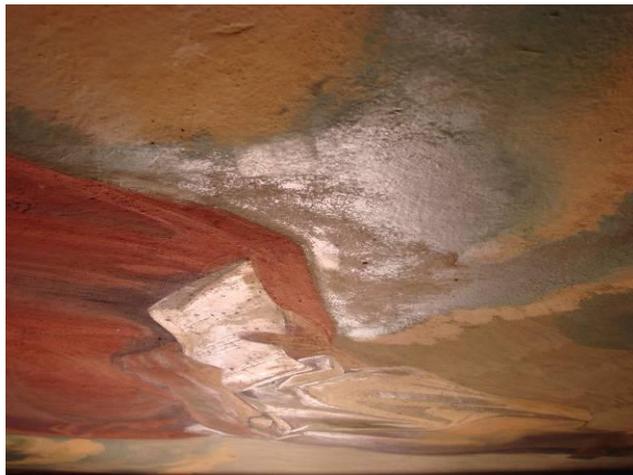
- Consolidación de grietas y fisuras con alcohol polivinílico. Se desconoce el porcentaje.
- Consolidación parcial de color: aunque este tratamiento no fue mencionado por el restaurador, se cree que, igual que en el foyer, los brillos muy parcializados que presenta el mural son causados por una consolidación parcial de la pintura. Además, se realizó una prueba de limpieza con alcohol etílico y funcionó lo que hace creer que se trata de un mowilith o mowiol.

*Con luz rasante se evidencian los brillos que corresponden a una posible consolidación*

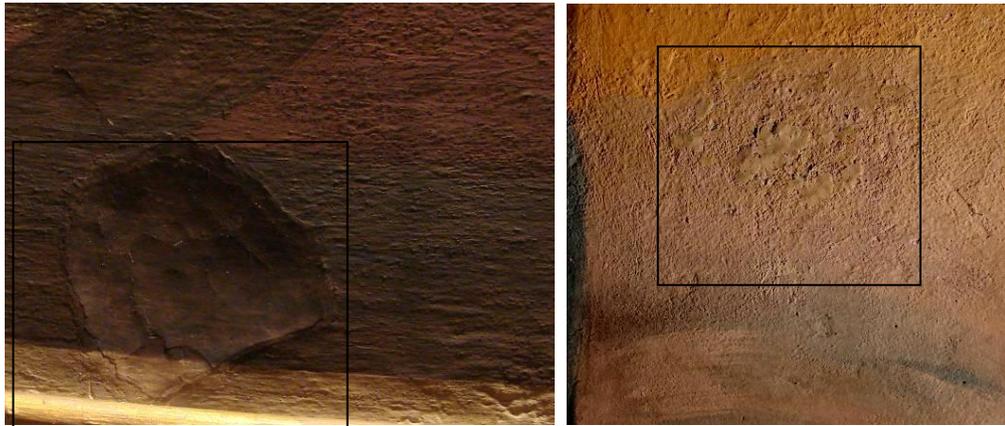
- Elaboración de resanes con carbonato de calcio y alcohol polivinílico. Estos resanes se elaboraron solo en los faltantes más profundos; están desfasados en relación con el nivel del original y presentan una textura más lisa que este.

*Resanes en fondo de molduras de periferia y fondo de figura Clío*

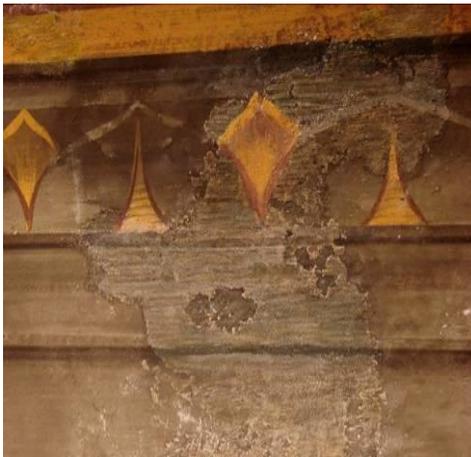
- Reintegración de color. Se realizó sobre los resanes o directamente sobre el enlucido. La reintegración se hizo con acuarela de acuerdo con el contexto cromático. En algunas áreas es reintegración invisible mediante mezcla cromática y en otras es reintegración con el método de rigattino (líneas paralelas de color formando ópticamente el color deseado por efecto de vibración cromática). En ambos casos el color difiere del original

*Reintegración sobre el enlucido*

*Rigattino*

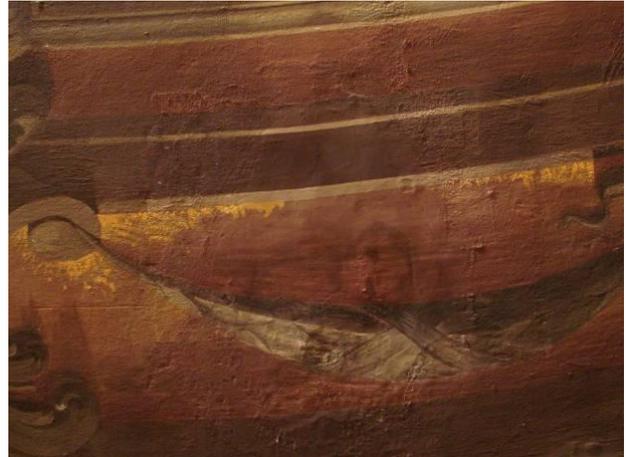
*Reintegración sobre resane*

*Mezcla cromática*

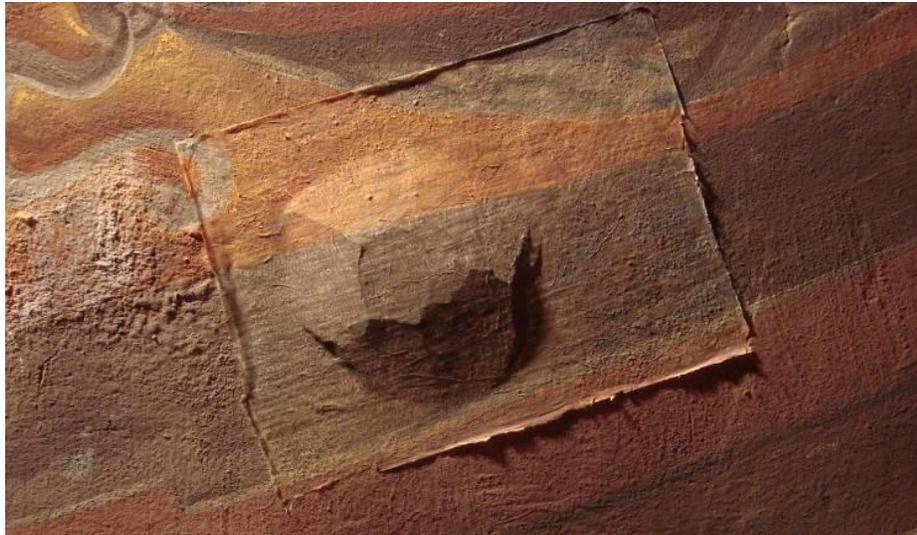
- Ubicación de papel japonés en las áreas que presentan desprendimiento del mural desde el revoque. Este desprendimiento parcial del revoque se debe a que se está ejerciendo una presión directa en la estructura de chusque por la cara posterior del mural. Esta estructura no está hecha para soportar peso o presión alguna, motivo por el cual se desprendió fácilmente parte del revoque, enlucido y pintura del mural, quedando suspendida en forma de cono.

*Desprendimiento en forma de cono y papel japonés coloreado sobre él*

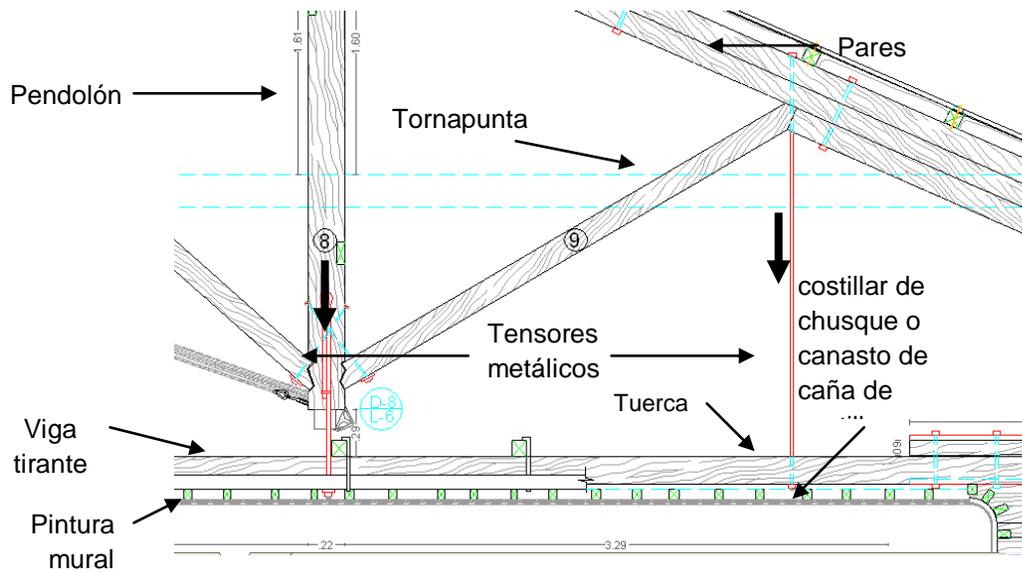
La presión es ocasionada por la tuerca y el tornillo de los tensores que han venido cediendo hacia abajo, rompiendo el costillar de chusque o canasto de caña de castilla y parte de la pintura, posiblemente por el peso de la estructura de pares al sostener la lámpara. Este problema cesó en el mismo momento en que se reajustó la lámpara. (Ver Estado de conservación - fracturas)

*Plano donde se observa el problema estructural provocado por los tensores*

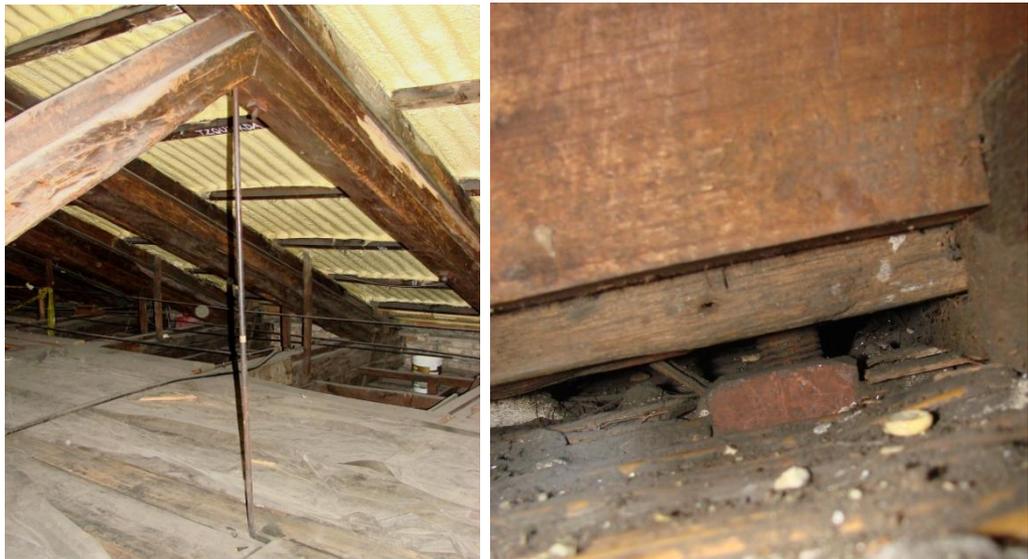
*Detalle de la estructura y el tensor.*

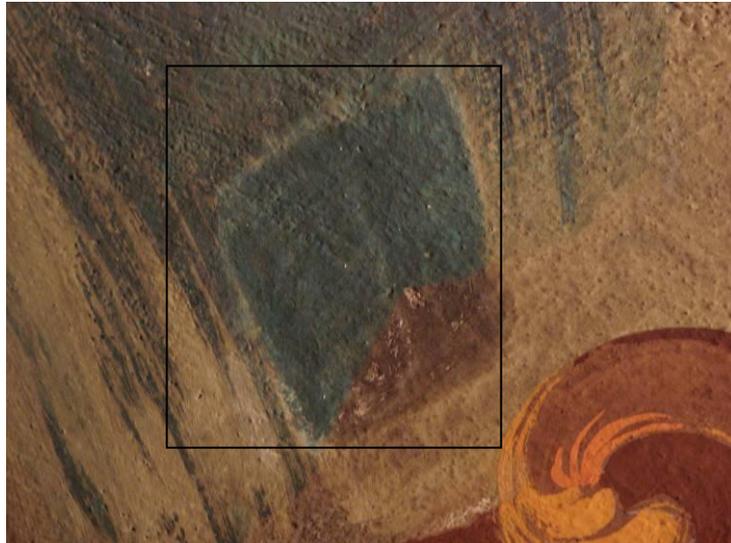
1. Fondo de figura Clío: Se realizó con salivol. Los resultados son óptimos. En la foto se observa cómo resalta el área original de azul y café rescatada bajo el repinte.

*Detalle Cala de sondeo en cielo de Clío*

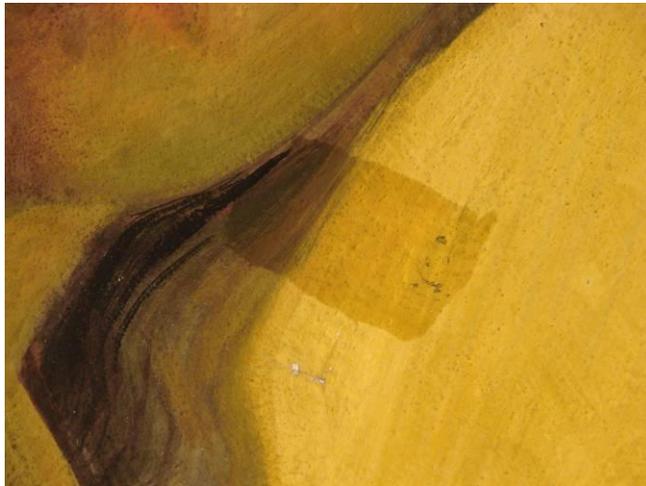
3. Fondo de figura Euterpe. Con la misma metodología se rescata la fuerza expresiva y las pinceladas originales del cielo

*Detalle prueba de limpieza en cielo de Euterpe*

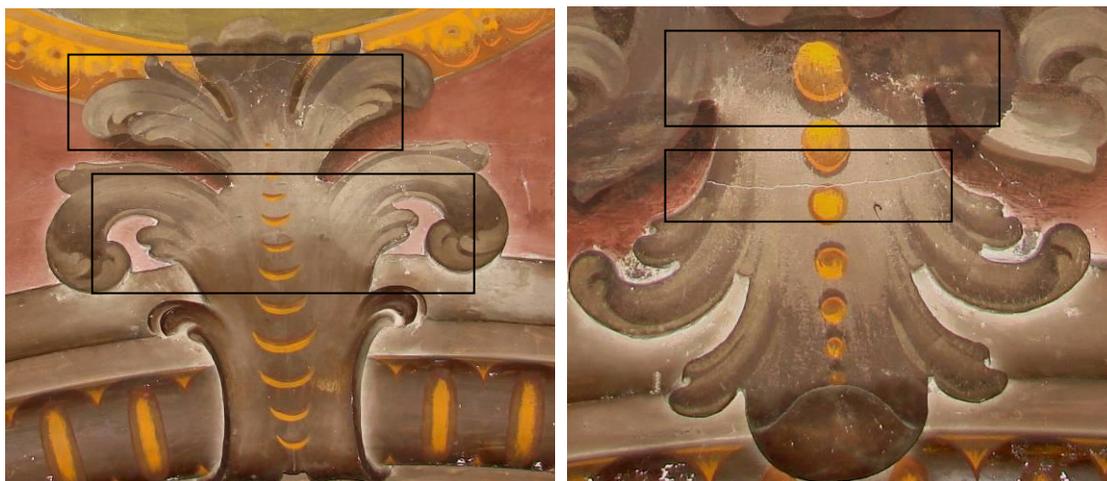
- Desprendimientos desde el revoque. Como se menciona en el capítulo anterior, se ejerció presión en el canasto de caña de castilla en tres puntos, ocasionando el desprendimiento en cono de estas áreas periféricas del mural, especialmente en el ala sur.
- Fracturas: los relieves centrales que empatan con las máscaras pintadas, presentan fractura en la misma zona: área de unión entre relieve y pintura. Esto supone un problema técnico de anclaje, pero también la presión que la lámpara ejercía en esta área especialmente, debido a su peso.

*Detalle molduras. Áreas de fractura*

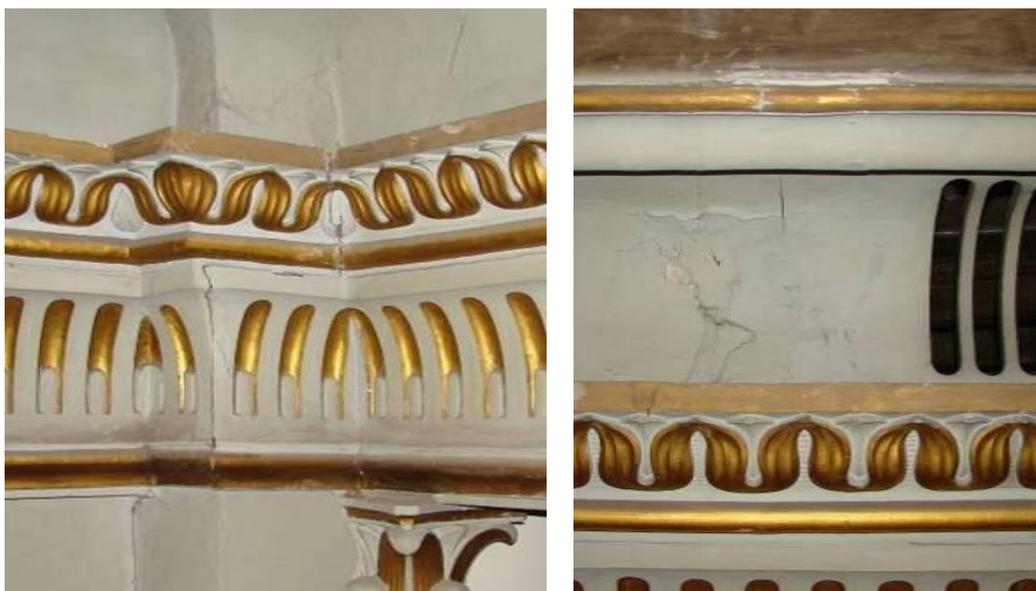
- Grietas: existen algunas grietas de interés en las esquinas del mural, debido al asentamiento del edificio por las construcciones aledañas.

*Grietas de asentamiento. Ala nororiental*

*Grietas por movimiento estructural*

Las grietas son viables de solucionar con inyección de un mortero o un consolidante, según el caso, pues no están activas y el problema de goteras ya se está tratando con la

- Consolidación de fisuras y grietas con un adhesivo sintético (primal B66) y con mortero de cal apagada y arena fina en proporciones adecuadas de acuerdo con el área a tratar.

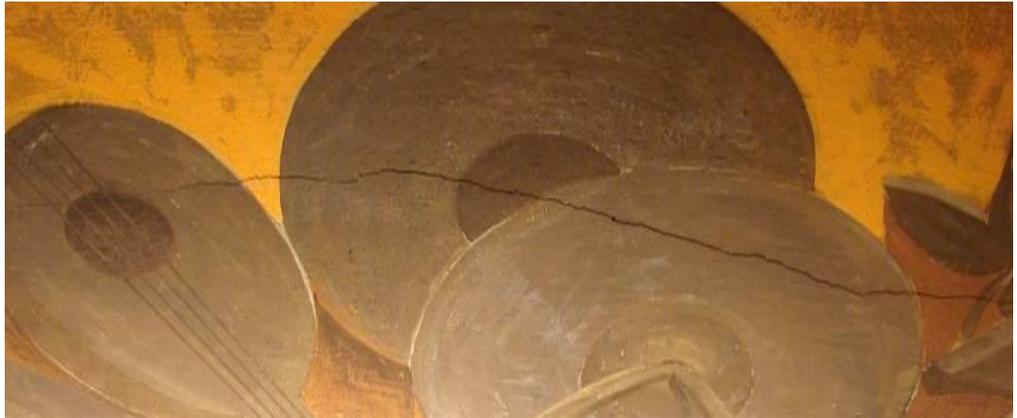
- Otras se produjeron por vibraciones del cielo raso en las diferentes épocas en que se han realizado mantenimientos de la cubierta. Otras más son producto de la humedad que también ha sufrido el mural a lo largo de su historia por problemas de goteras. Se realizaron seguimientos de la grietas y estas se encuentran

inactivas en su mayoría. Las de menor dimensión son las nuevas grietas producidas por vibraciones producidas en el cielo raso, por mantenimiento.

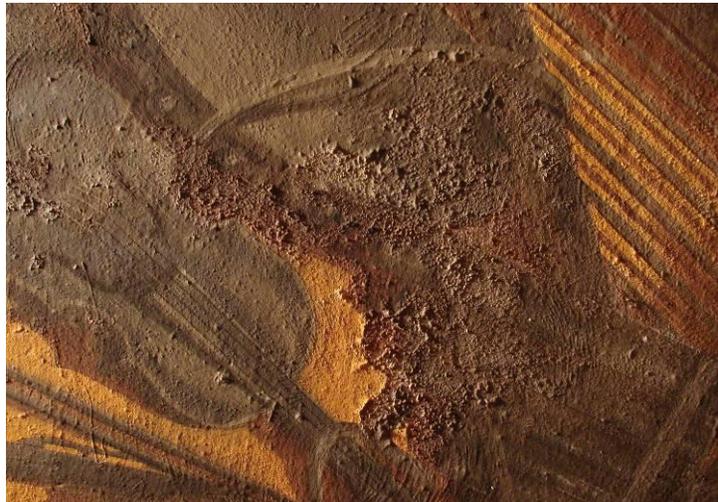
- Escamación y abombamiento de la pintura por problemas de humedad. Este problema se presenta especialmente en la periferia

*Detalle con luz rasante en los instrumentos musicales.*

*Se observa el abombamiento de la pintura*

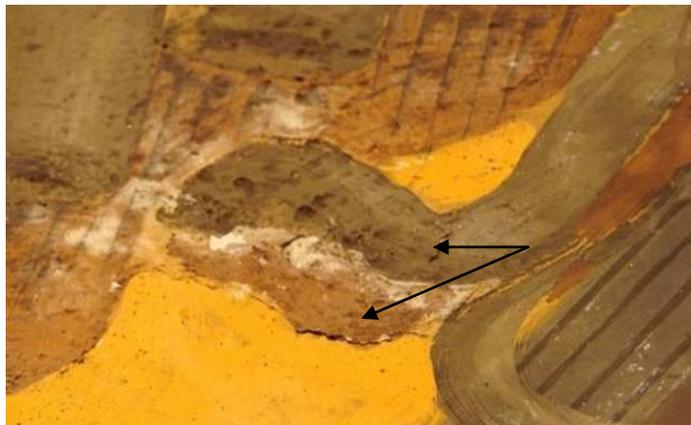
*Levantamientos de la capa pictórica*

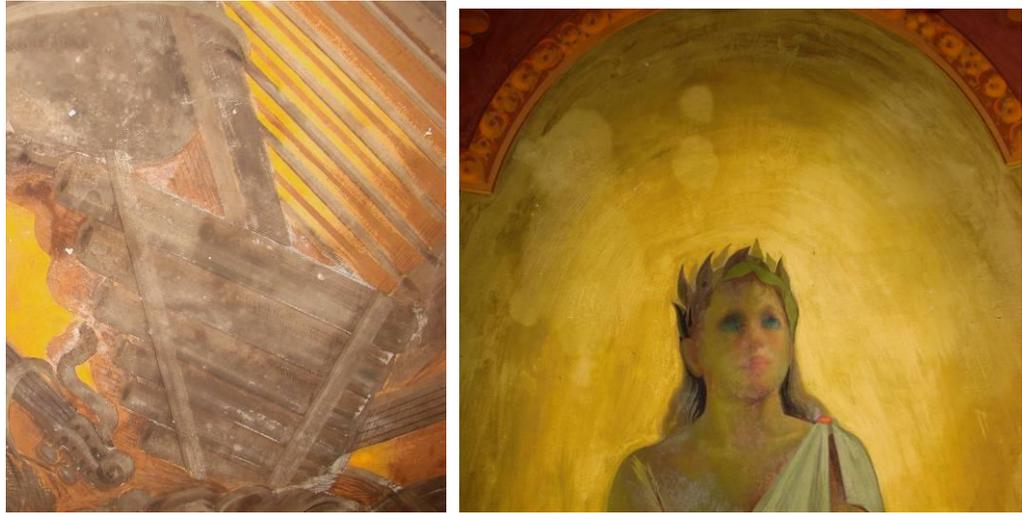
- Manchas de humedad. A lo largo de la historia, este mural ha sufrido daños por problemas de goteras de la cubierta. Aunque se han reparado en su momento, actualmente se presenta nuevamente el mismo problema, motivo por el cual se presentan halos en todo el mural, debido a que la humedad provoca la migración de carbonatos a la superficie, produciendo en la pintura blanqueamientos parciales en forma circular.

*Manchas de humedad. Problema generalizado en el mural*

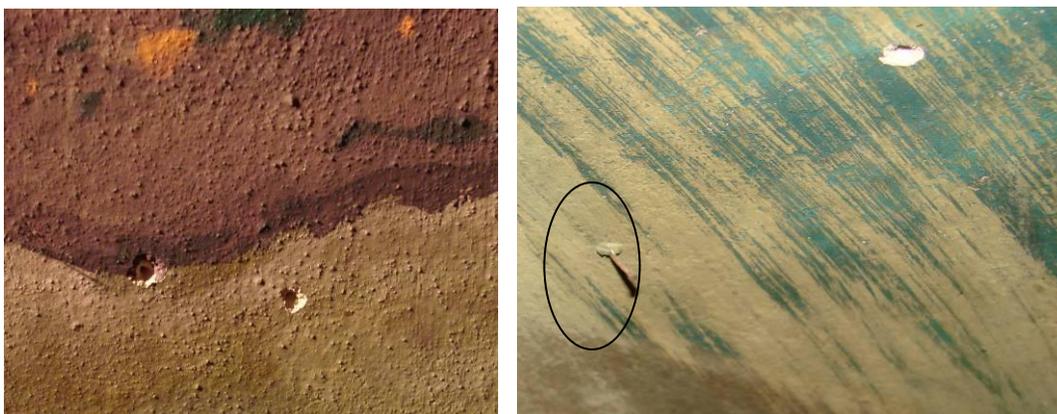
*Detalles de orificios en fondos de las figuras principales. En el óvalo se destaca una puntilla*

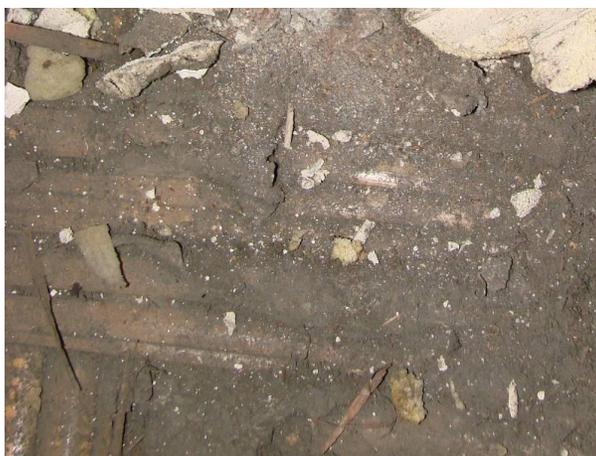
- Abolladuras y deformaciones de la ornamentación metálica. Este deterioro posiblemente se produjo en el momento en que se cambió la lámpara al cambiar la estructura. La deformación puede ser además producto del calor proporcionado por la misma.
- Oxidación y manchas en bordes de volutas al lado izquierdo superior. Esto se debe a los problemas de humedad
- Suciedad y elementos ajenos al mural acumulados en la cara posterior de la ornamentación metálica.

*Suciedad acumulada en la cara posterior*

- Limpieza general con borrador de miga, eliminando las sales y la suciedad acumulada. Este método permite eliminar los agentes de deterioro sin producir alteración alguna en la pintura. En el área metálica se eliminarán las oxidaciones y manchas con un solvente suave que no dañe el estrato pictórico. (Pendiente de acuerdo con los resultados de análisis pues el corte de esta área debe repetirse).
